# EC17 - CAN BANÚS

Localització: Districte I / Barri Centre  
Adreça: Carrer de Josep Anselm Clavé, 11

PEPPA 1987: Catàleg - E.13      PEPPSC 2009: Catàleg - EC08      PEPPSC 2023: Catàleg - EC17

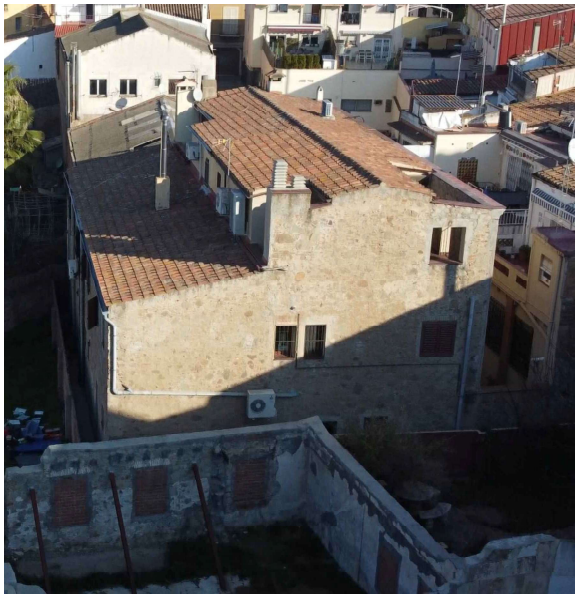
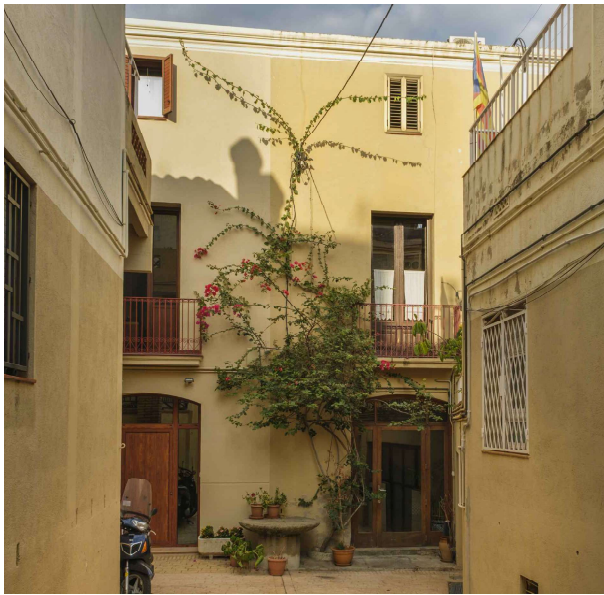
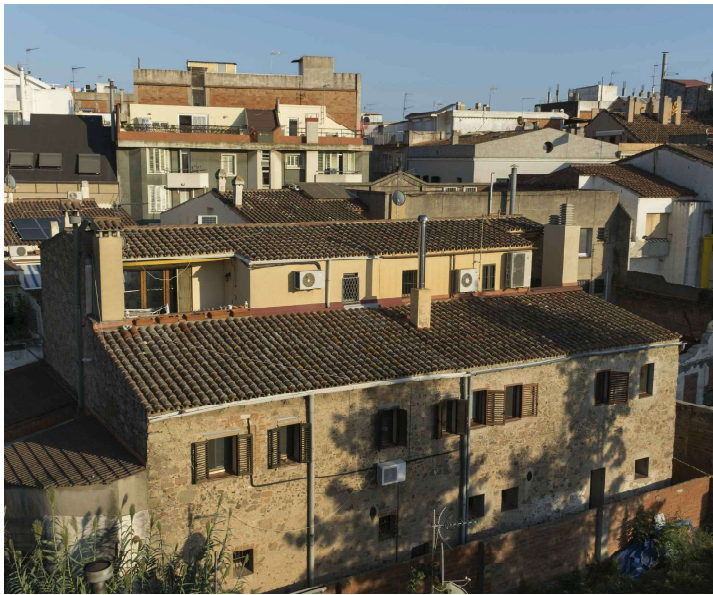
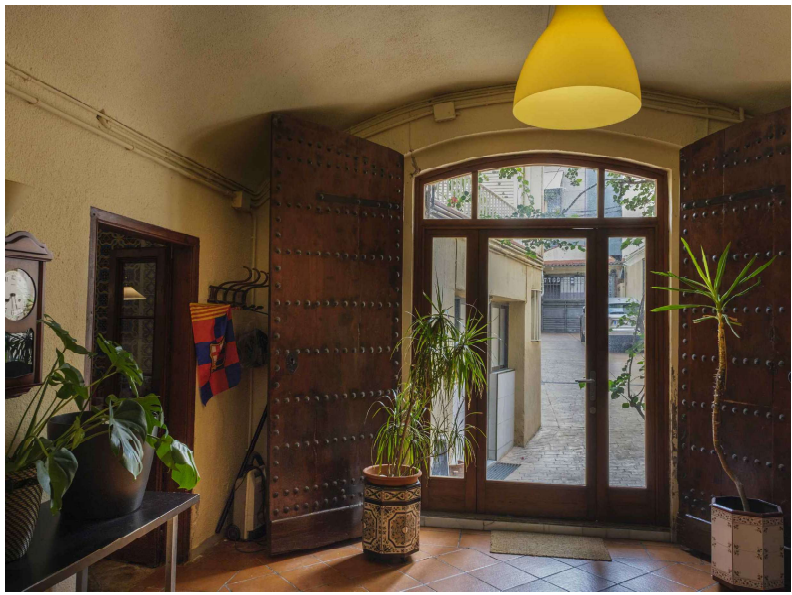
- Descripció general:** Antiga casa de pagès que es compon de dos volums. Un de tres plantes que configura la façana principal i un altre de dues plantes que dona enfront del petit jardinet que comunica amb la plaça de la Biblioteca Central.

- Façana:** De composició senzilla, cal destacar el portal d'accés amb arc rebaixat i la porta de fusta. Les instal·lacions penjades a la façana malmeten la seva imatge.

- Coberta:** Coberta de teula àrab a dues aigües amb carener paral·lel a la façana principal.
- Interior:** Destaquen l'accés i la volta que el cobreix, així com l'antiga cuina, actualment convertida en botiga. Altres elements interessants són l'escala i el forn.

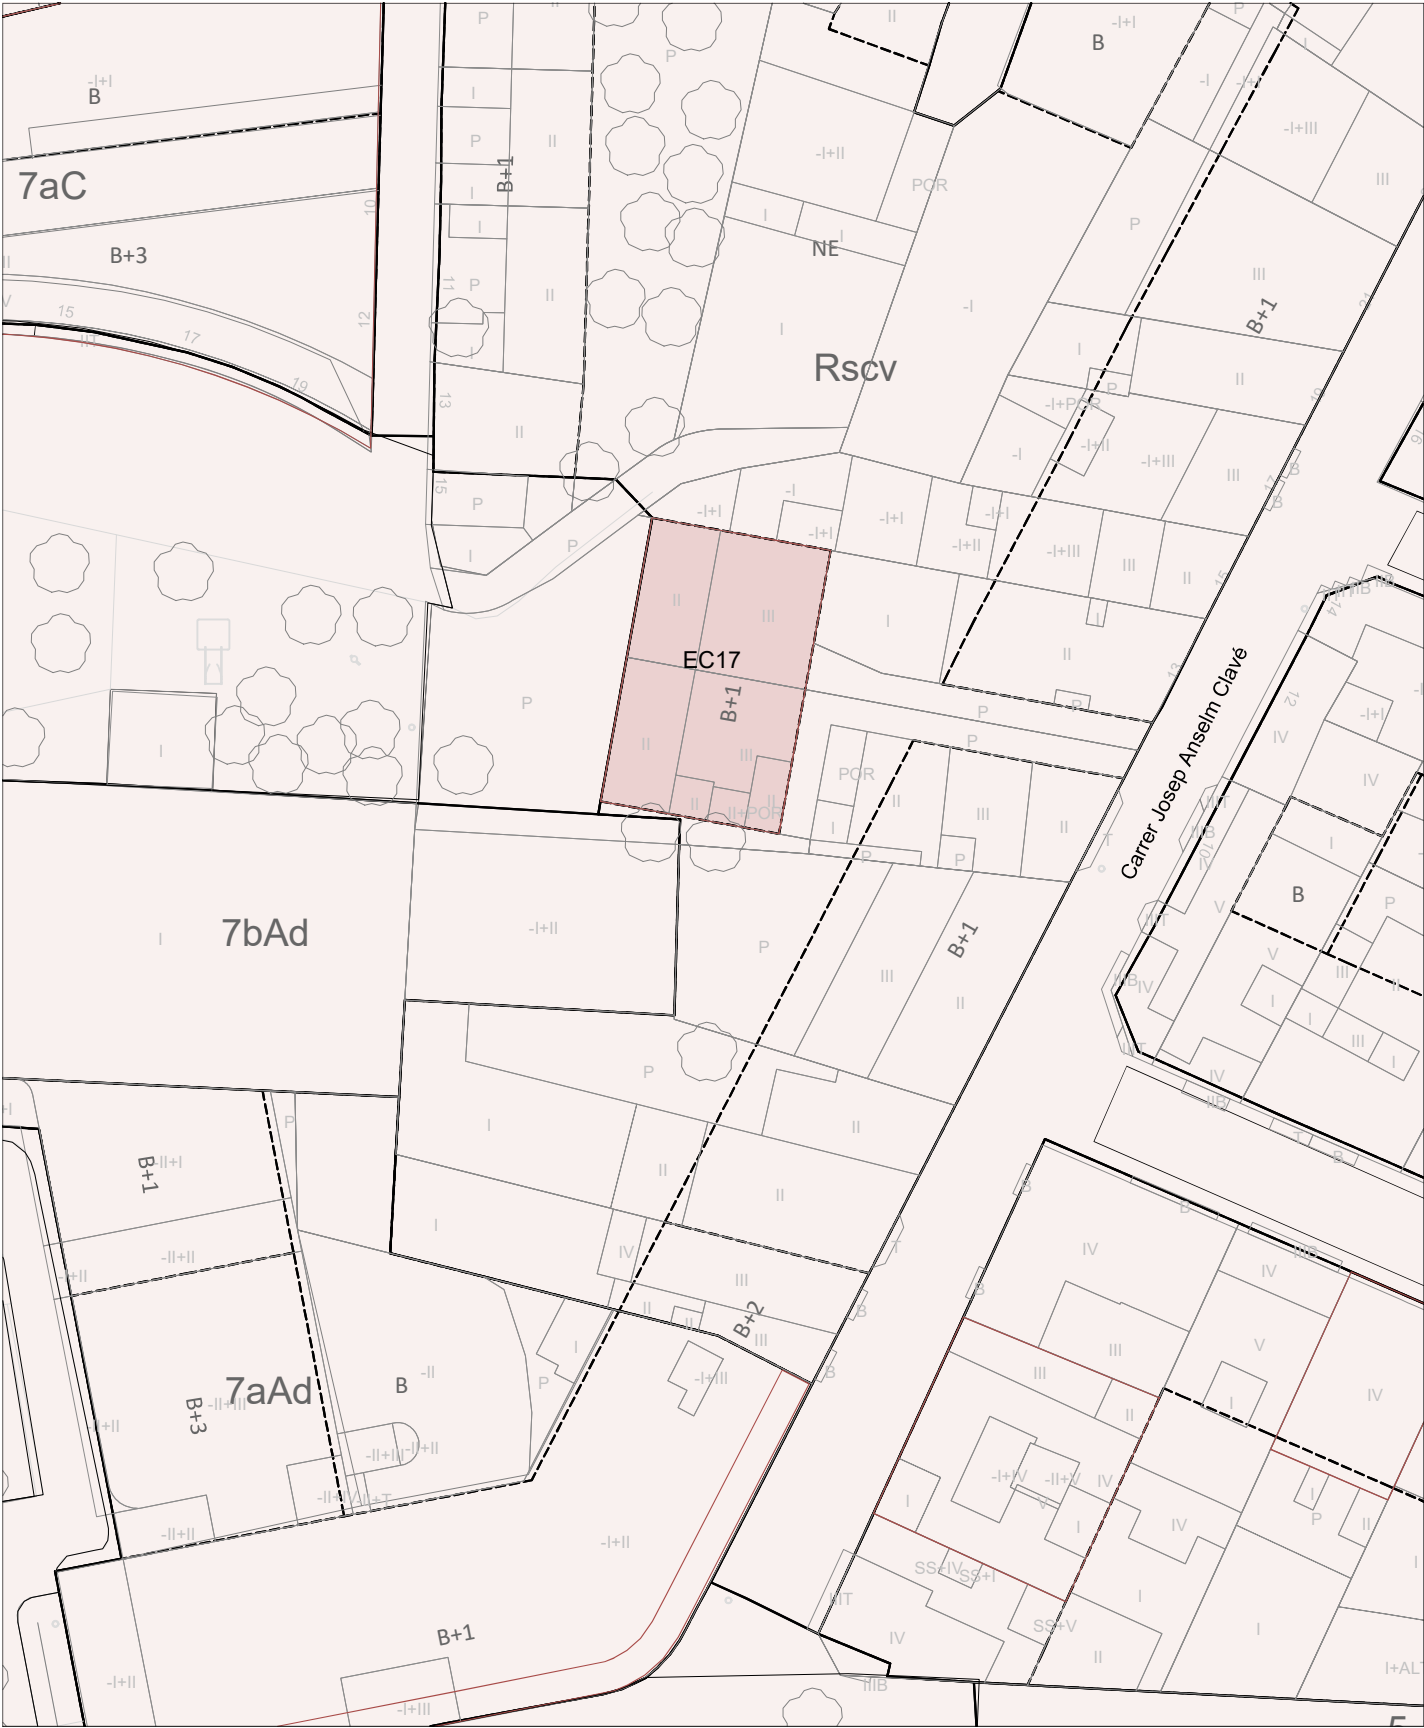
CAN BANÚS - EC17

Entorn    Edifici Catalogat
