# EC27 - CASA DEL CARRER BONAVISTA 1

Localització: Districte V / Barri Safaretjos  
Adreça: Carrer de la Bonavista, 1-3-5

CASA DEL CARRER BONAVISTA 1 - EC27

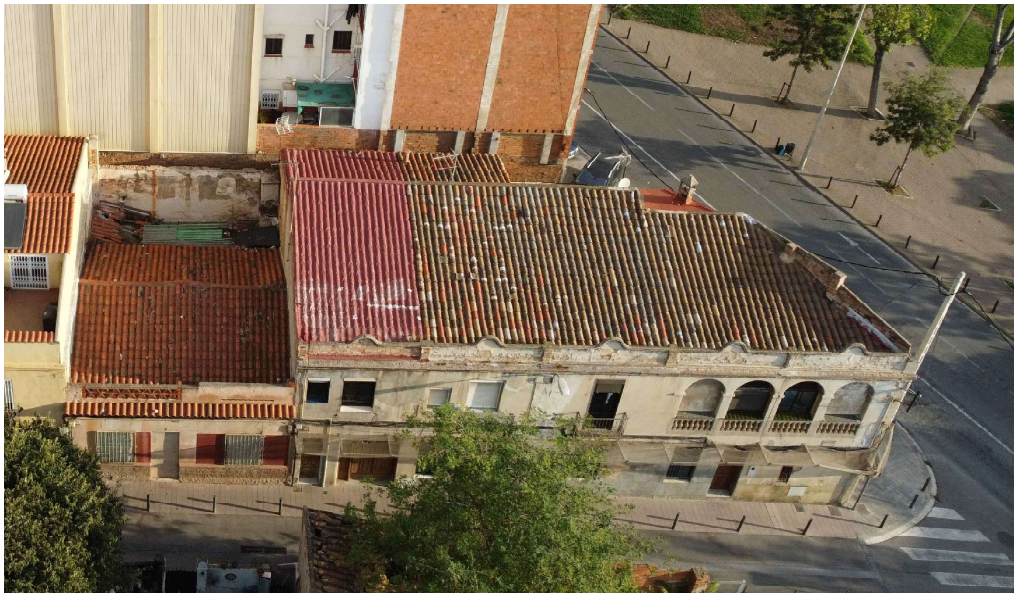
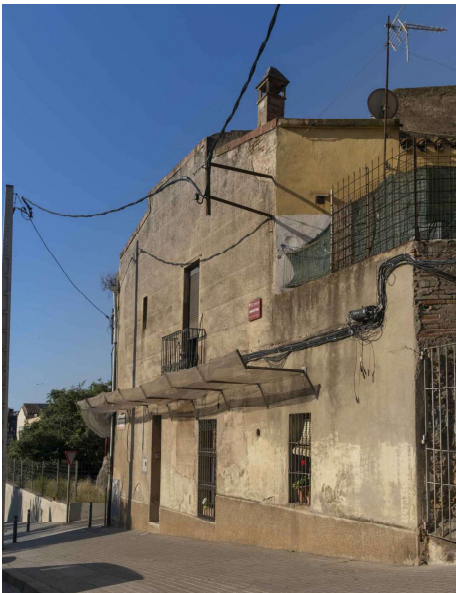
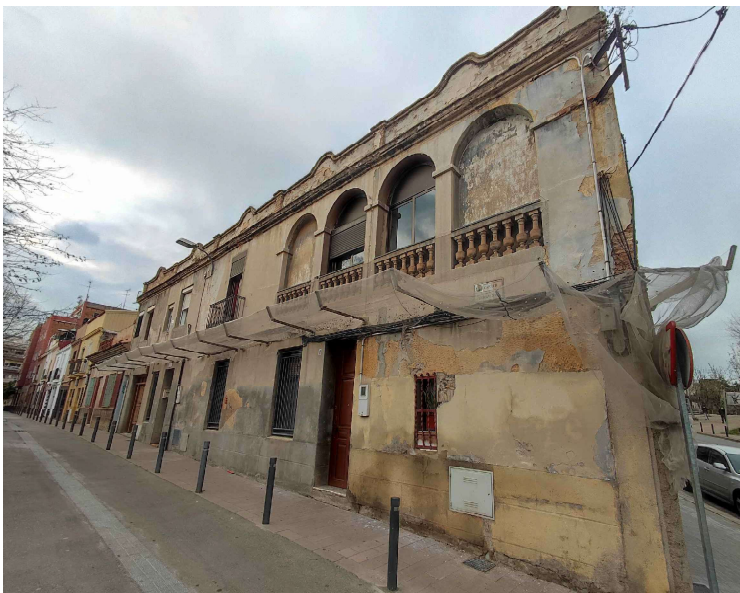
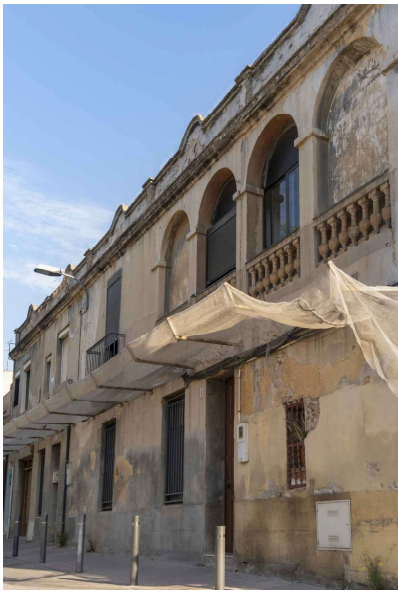
**Façana:** Les façanes principals són d'arrebossat llis amb finestres i balcons verticals disposats asimètricament. Cal destacar com a element d'interès arquitectònic la galeria de quatre arcs i balustrada de la façana principal. Pel que fa al coronament, l'edifici presenta una mena de frontons seriat amb motllures.

**Coberta:** La coberta és inclinada de teula a dues aigües, tot i que apareix oculta pel coronament de la façana principal.

| PROTECCIÓ I INTERVENCIÓ | | | ÀMBITS DE PROTECCIÓ | | | | | | | | |
|---|---|---|---|--|---|---|---|---|---|---|---|
| | | | ** ES PROTEGEIXEN LA COMPOSICIÓ DE LES FAÇANES I ELS ELEMENTS ORIGINALS DE LES MATEIXES COM LA GALERIA, EL BALCÓ I LES OBERTURES | | | | | | | | |
