EC65 - COOPERATIVA LA COLMENA

Localització: Districte I / Barri Centre  
Adreça: Carrer de Sant Josep, 3

COOPERATIVA LA COLMENA - EC65

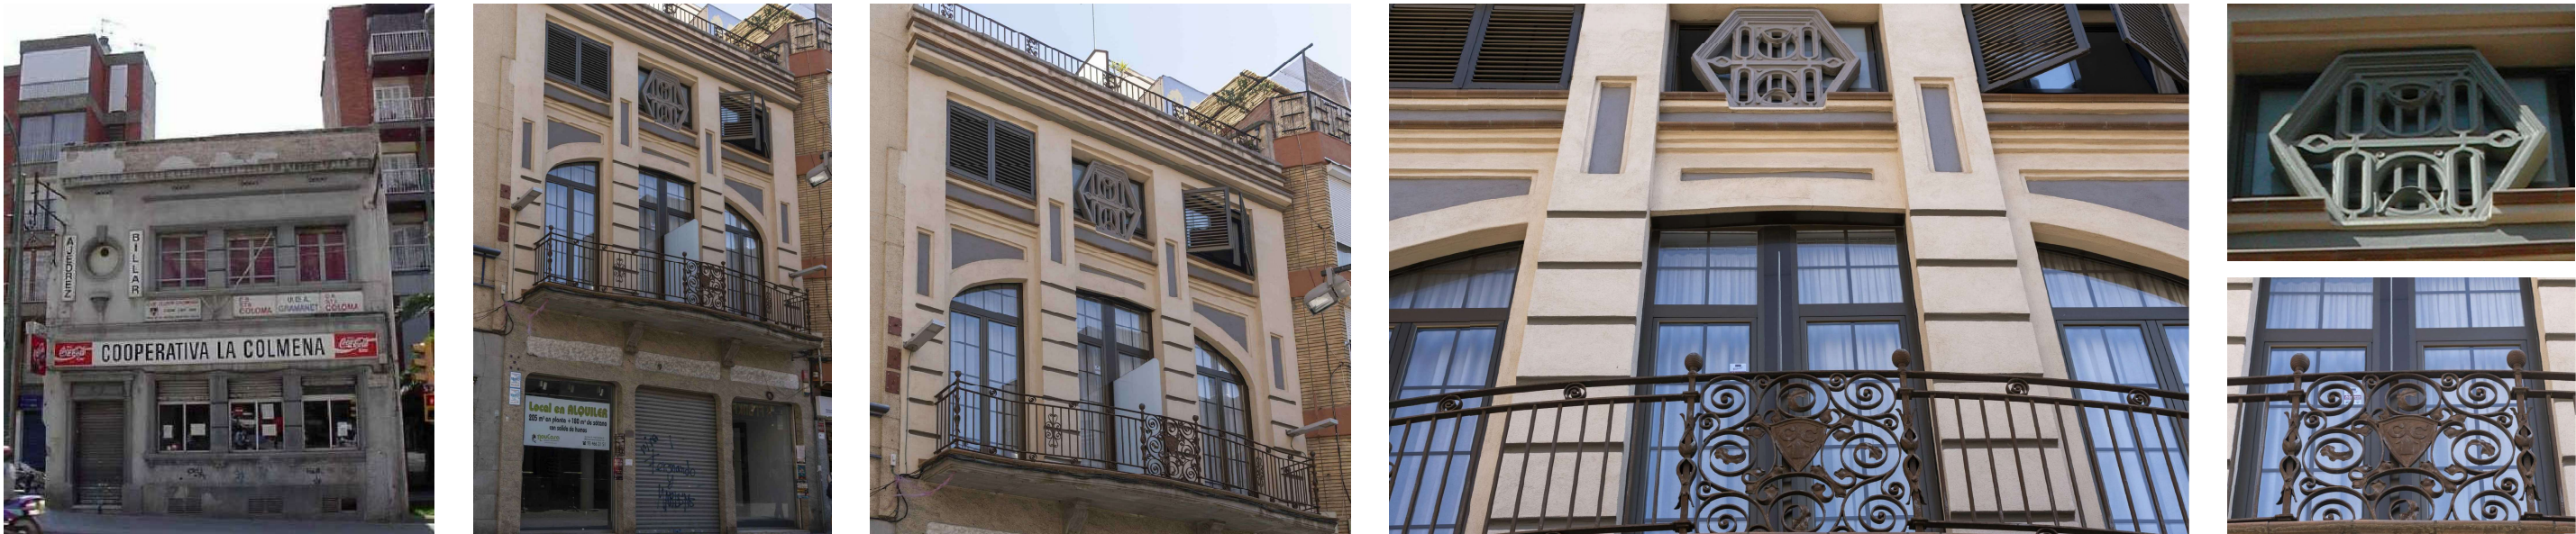
**Descripció general:** Edifici entre mitgeres de planta baixa i dues plantes pis amb façana al carrer Sant Josep i a la Rambla de Sant Sebastià.

**Façana:** La façana del carrer de Sant Josep presenta característiques dels moviments noucentista i modernista, no exempta d'un monumentalisme que li otorga un caràcter especial dins del seu entorn. No obstant, ha perdut part d'aquest caràcter original degut a la reforma de la planta baixa. Destaquen el balcó del primer pis amb barana de ferro forjat i la cornisa de coronament símbol de la cooperativa.
