EC70- BOTIGA I CASES CR SANTA COLOMA 16 i 18

Localització: Districte I / Barri Centre  
Adreça: Carrer de Santa Coloma, 16-18

BOTIGA I CASES CR SANTA COLOMA 16 i 18 - EC70

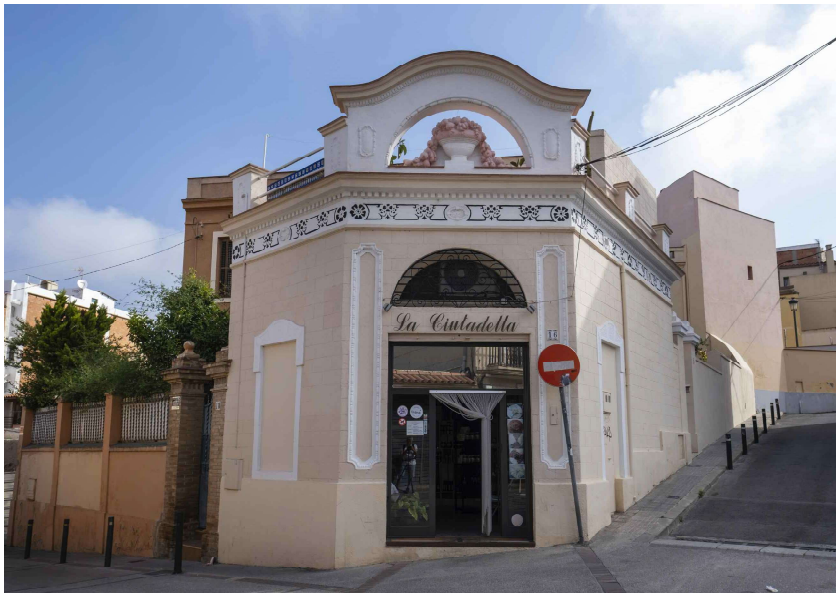
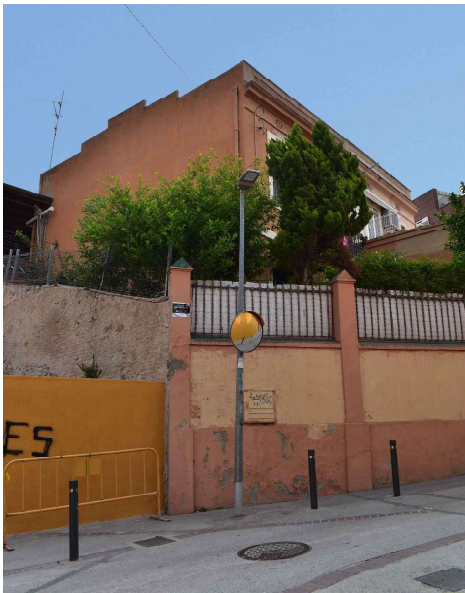
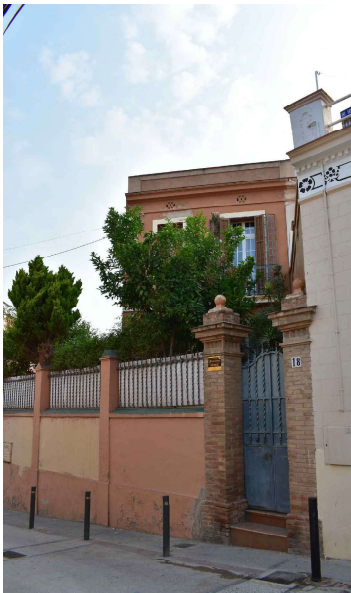
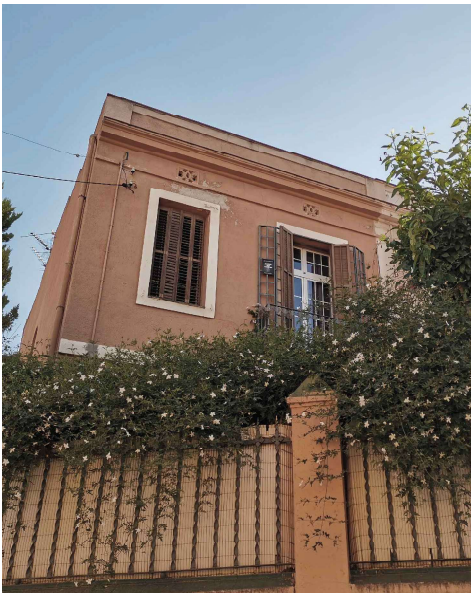
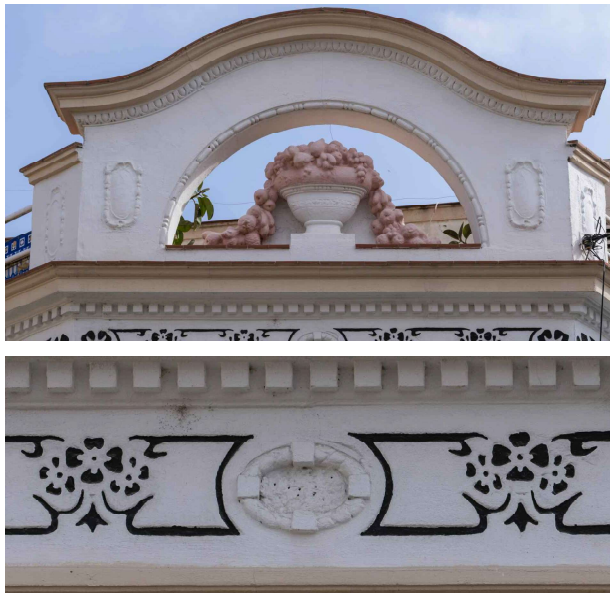
**Descripció general:** Edificis bessons d'habitatges unifamiliars de planta baixa i planta pis que formen una unitat per composició i estil. A aquest conjunt se li afegeix una botiga amb jardí disposat en xamfrà.

**Façana:** Les façanes dels habitatges presenten unitat de composició i estil amb acabat d'estuc llis, igual que el cos annex que és realment el de major rellevància. De factura noucentista, la botiga consta de porta central al xamfrà emmarcada per dues finestres cegues. Corona el petit edifici una cornisa plenament clàssica i un frontó d'arc de mig punt amb cistella de fruites al centre, sota la qual apareix un fris esgrafiàt. Les façanes són d'estuc imitant pedra de fil. Edificis bessons d'habitatges unifamiliars de planta baixa i planta pis que formen una unitat per composició i estil. A aquest conjunt se li afegeix una botiga amb jardí disposat en xamfrà.

**Coberta:** La coberta dels habitatges és inclinada a dues aigües amb acabat de teula àrab i carener formant la divisòria de les dues finques. Al cos annex, la coberta és plana i accessible des de la primera planta de l'habitatge situat a l'est.
