EC92 - CASA DEL CARRER SANT JERONI 77

Localització: Districte I / Barri Centre  
Adreça: Carrer de Sant Jeroni, 77 - Carrer d'Amèrica, 1 i 3

CASA DEL CARRER SANT JERONI 77 - EC92

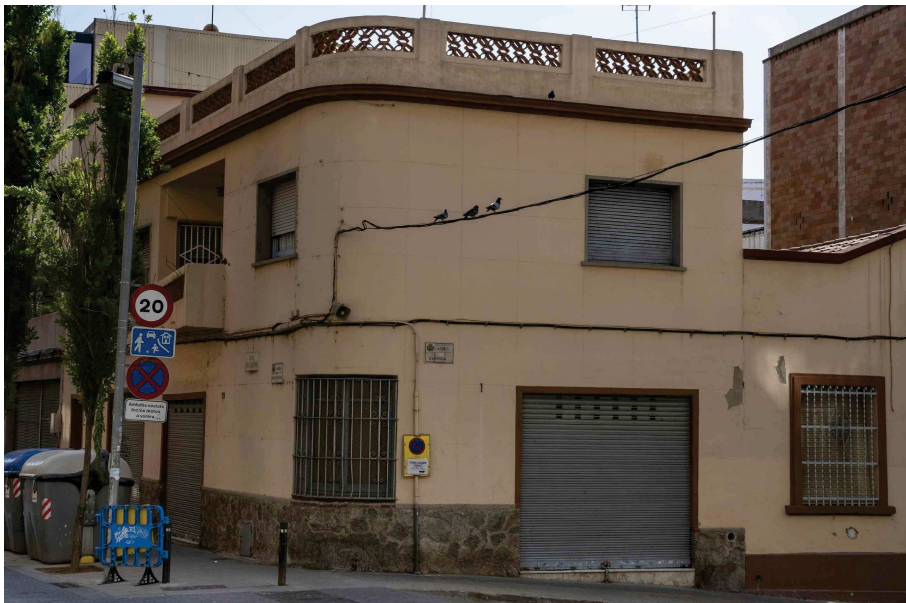
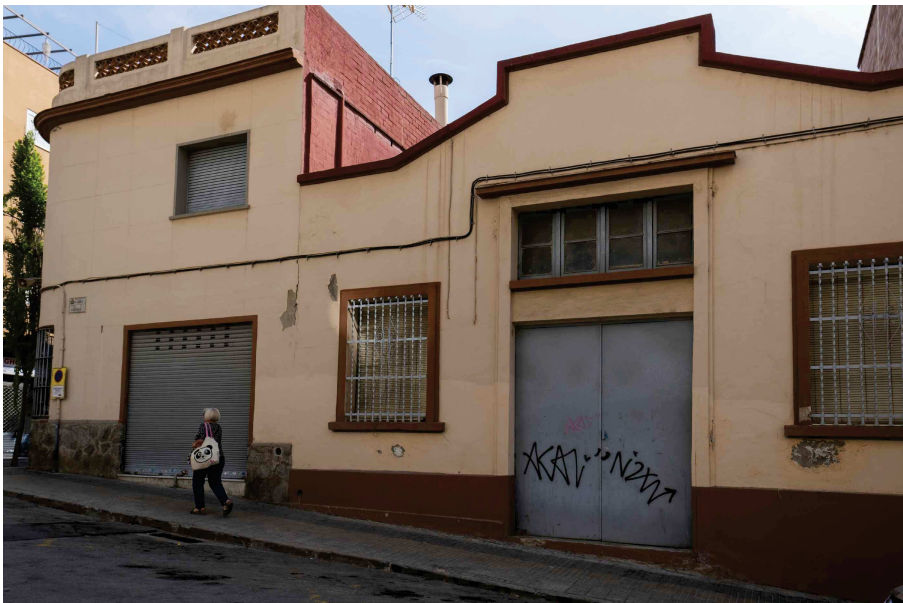
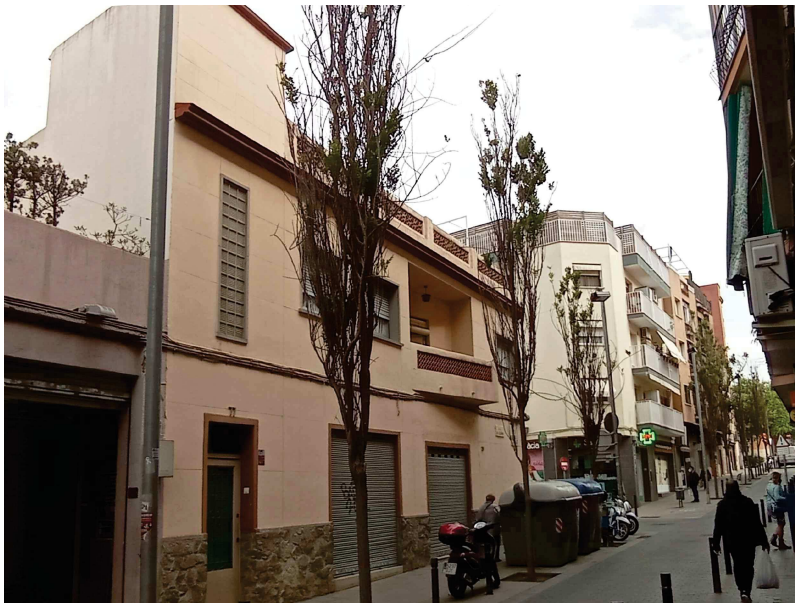
**Descripció general:** Conjunt format per dos edificis entre mitgeres. L'un fa cantonada i té dues plantes, la baixa és comercial (ara en desús) i la de dalt un habitatge. L'altre edifici té una planta única de més alçada interior i caràcter industrial (un taller o similar).

**Façana:** L'edifici de planta única remata la façana amb una forma triangular truncada que dissimula la coberta a dues aigües, les obertures es componen simètricament, amb la porta centrada i dues finestres amb reixes de ferro forjat. L'altre edifici distribueix les obertures de forma funcional sense ordre aparent. Les façanes estan repintades per donar aspecte unitari als dos edificis.

**Coberta:** La coberta del cos de planta única és una teulada que aboca les aigües cap als laterals. La coberta del cos de la cantonada és un terrat pla.
