DESCRIPCIÓ DEL BÉ

Tipologia: Habitatge singular

Situació: En el barri de Safaretjos, prop del límit amb Sant Adrià i Badalona, al sud de la ciutat.

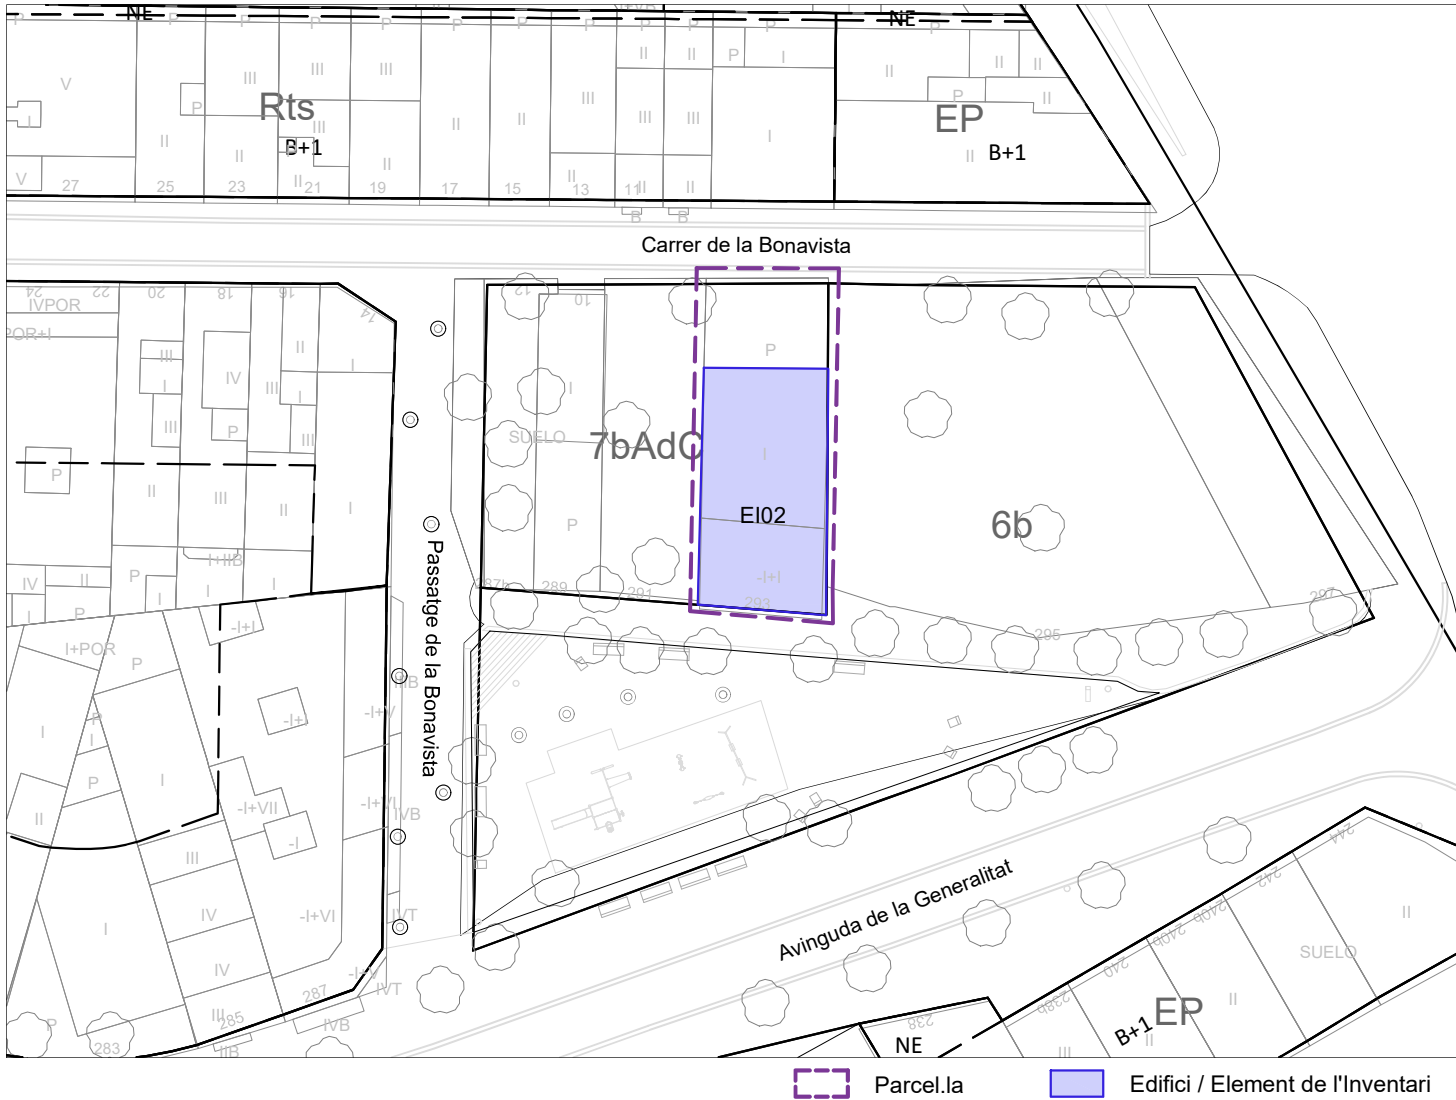
Descripció general: Habitatge unifamiliar singular que consta de planta baixa i planta pis. L'accés principal a l'edificació es produeix a través d'un pati pel carrer Bonavista a l'alçada del primer pis a conseqüència del desnivell existent entre els dos carrers als quals dona front. Actualment existeixen dos habitatges.

Façana: Les façanes són arrebossades de composició senzilla i simetria vertical. La façana principal que dona a l'avinguda Generalitat presenta obertures molt senzilles que apareixen emmarcades per un relleu. Les de la planta pis donen accés al balcó i són les que es conserven millor, ja que les altres estan molt deteriorades i intervingudes i han perdut el caràcter que van tenir. L'únic element ornamental que podem observar és la balustrada que remata la façana a tall de cornisa, la qual és massissa i presenta un arc de pedra artificial a la part central. La façana del carrer Bonavista, de planta baixa, no presenta elements de gran interès arquitectònic.

Coberta: La coberta és a dues aigües de teula àrab amb el carener paral·lel al carrer. No obstant la coberta és pràcticament imperceptible des del carrer, ja que queda oculta rere els balustres que rematen la façana.
