Ajuntament de  
Santa Coloma de Gramenet

**PLA ESPECIAL DE PROTECCIÓ DEL PATRIMONI DE SANTA COLOMA DE GRAMENET**  
**ANNEX III: FONS DOCUMENTAL DE BÉNS INVENTARIATS ENDERROCATS**

## "Fons documental de béns Inventariats Enderrocats"

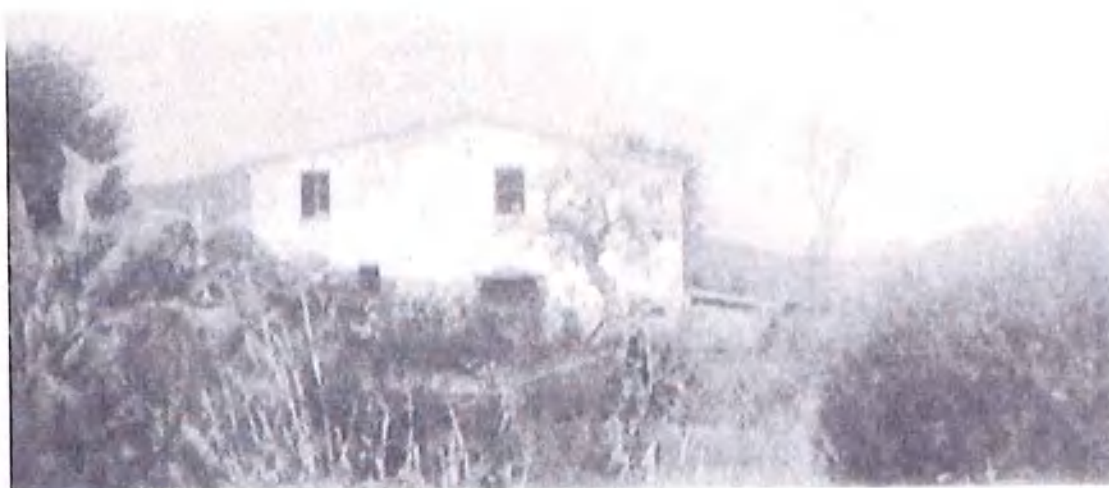
CAN CALVET

**Tipologia:** Antiga masia aïllada en ambient rural de planta baixa, planta pis i sotacoberta. La finca, de formalització rectangular molt senzilla, disposa de dos petits cossos afegits a les façanes nord i est de la planta baixa.

**Façana:** La façana principal, acabada en estuc fruit d'una rehabilitació, presentava dues obertures per planta de formalització vertical però de diferent tamany. L'obertura més destacable era el portal d'accés de gran tamany i culminat amb un arc rebaixat. Tant la resta de façanes com els respectius cossos adossats no presentaven cap element destacable, que no fos l'interès del propi joc de volums.

**Coberta:** La finca presentava una coberta inclinada a dues vessants amb el carener perpendicular a la façana principal i acabat de teula àrab. Els cossos afegits presentaven cobertes inclinades a una aigua de pendent perpendicular a les façanes a les quals es recolzen. Tanmateix, tots els volums disposaven de petits ràfecs amb imbricacions també de teula.

**Interior:** L'interior, molt senzill, presentava una estructura portant consistent en grans murs de pedra sobre els quals es recolzaven bigues de fusta i casetons ceràmics.

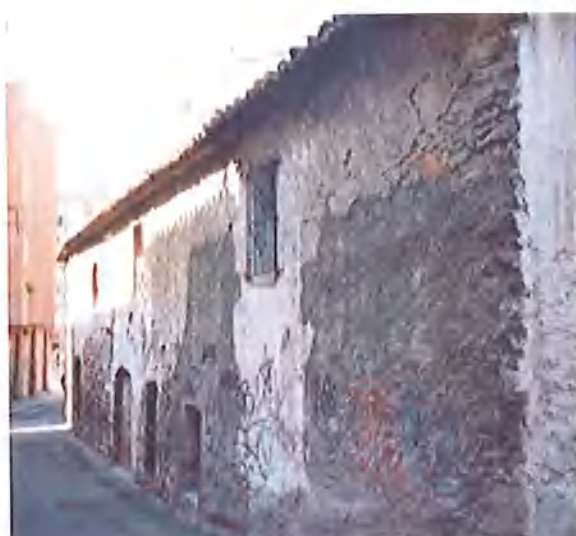
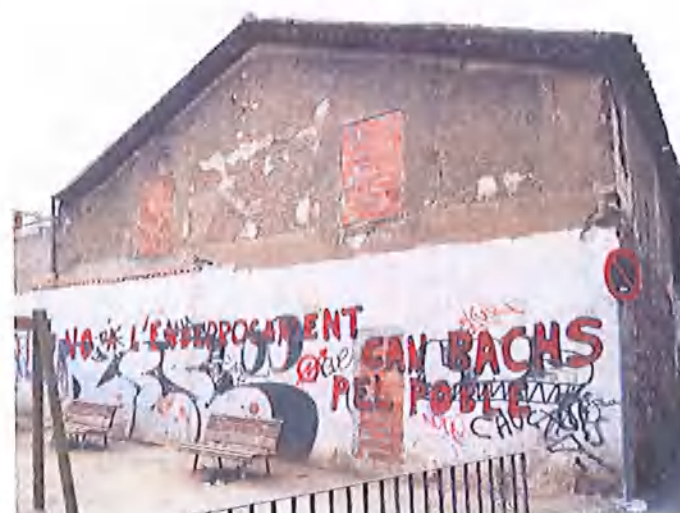
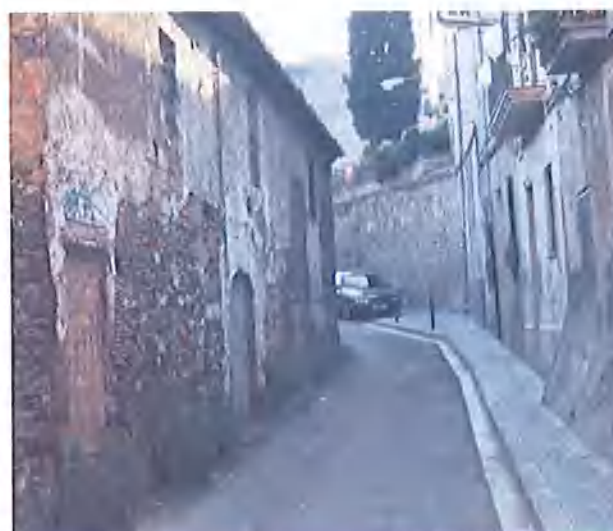
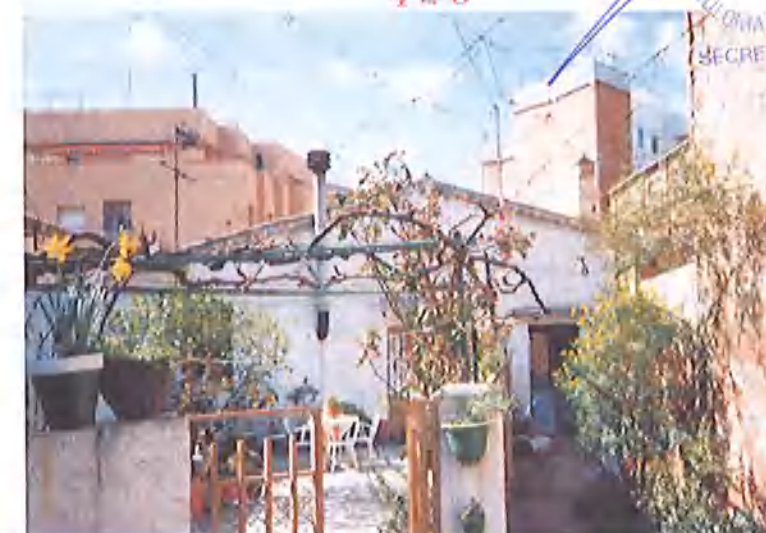
CAN BACHS

**Tipologia:** Antic mas aïllat amb pati situat en ambient rural de planta baixa, planta pis i sotacoberta.

**Façana:** Les parets exteriors estaven conformades per pedres arrebossades amb morter de calç, la part superior de les quals encara conservaven en el moment de l'enderroc part de l'estucat primitiu amb imitacions de carreus de pedra. La façana principal constava d'una porta d'accés centrada que es va tapar per deixar lloc a un nou accés al cantó dret. Tanmateix, dues grans finestres es disposaven simètricament per permetre l'entrada de llum natural a la sala i a l'habitació principal. Pel que fa a la façana sud amb front al carrer Safareig, presentava 6 finestres i una porta amb brancals de toix massís disposades aleatòriament, de les quals només quatre corresponen a l'edifici original. La façana posterior orientada a l'est, estava oculta en part per dos petits volums afegits i un mur de pedra que tancava el primitiu pati d'accés. Aquests tres elements protegien la casa de mirades indiscretes i de les contínues rulades que es produïen com a conseqüència del pendent del vial.

**Coberta:** La coberta del mas era inclinada a dues aigües, de teula àrab i carener paral·lel al carrer Safareig i perpendicular a la façana principal.

**Interior:** L'estructura portant de l'edifici estava formada per bigues i llates de fusta sobre murs de pedra amb cobriment de ceràmica manual. El paviment de la planta baixa, que es situava per sota del nivell del carrer, era de rajola manual, mentre que l'escala d'accés a la primera planta es composava de dos trams, el primer massís i el segon de volta a la catalana de factura molt senzilla. Pel que fa a l'estructura funcional original, podem dir que aquesta s'havia perdut gairebé totalment en el moment de l'enderroc, com a conseqüència de la fragmentació espacial derivada de les diferents reformes patides al llarg del temps.

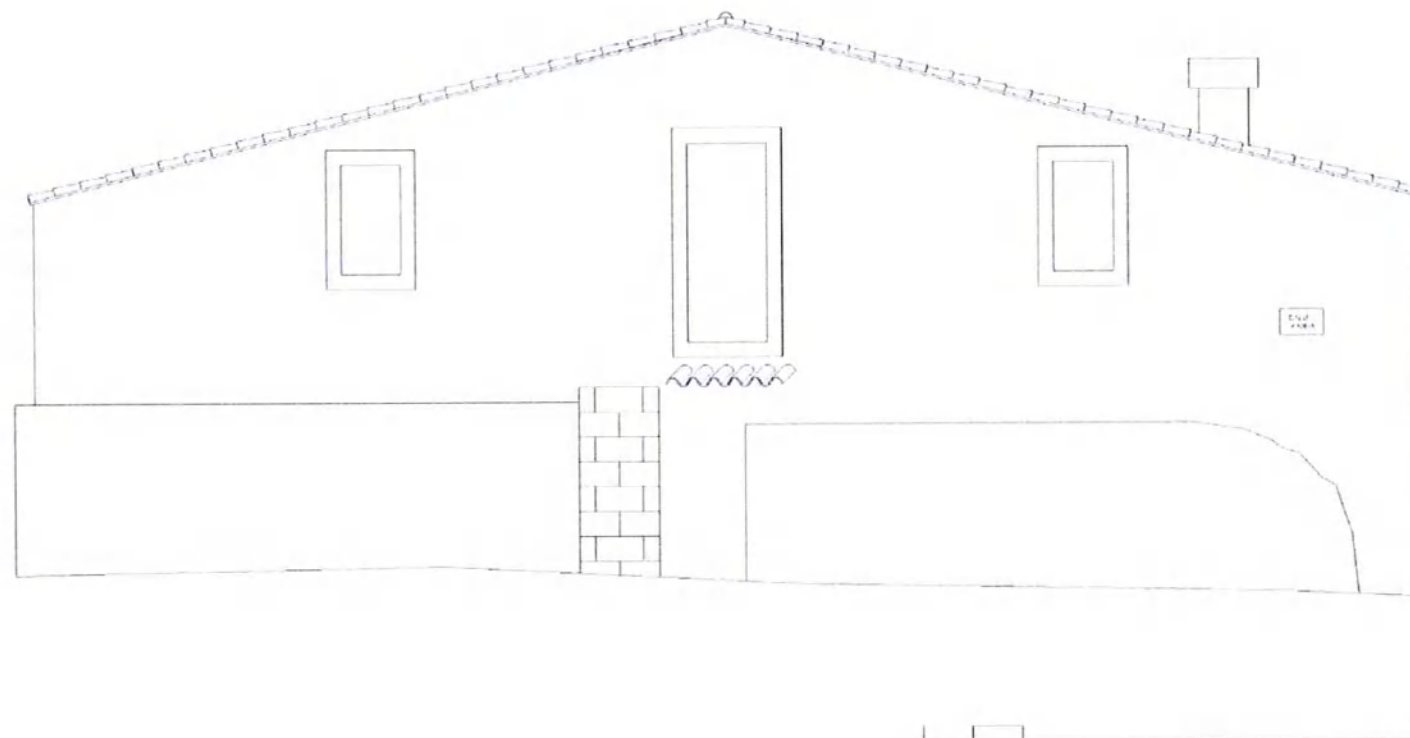
Façana Principal

**Façana:** La masla presentava una imatge exterior rural de murs de pedra rústica vista, pintats de blanc a la part inferior de la casa i a l'entorn de les obertures.

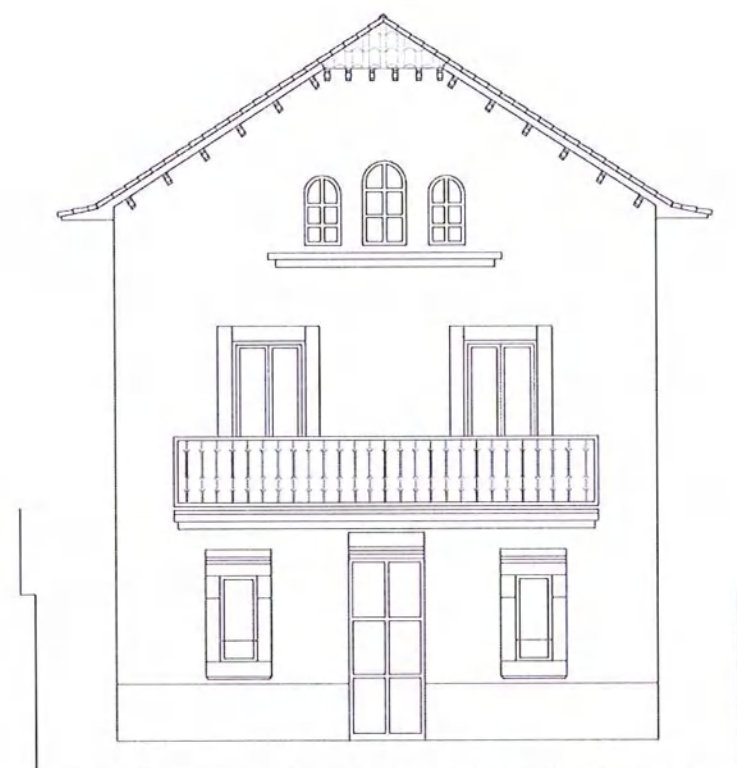
Façana Principal

**Façana:** La façana principal presentava una composició simètrica, conformada per porta d'accés i dues finestres a banda i banda a la planta baixa i per dos balconeres a la primera planta. Aquesta façana destaca entre la resta, principalment, per certs elements d'interès tals com la balaustada i escala d'accés, les esmentades finestres de la planta baixa, la barana del balcó corregut de la primera planta i les petites obertures en arc de mig punt que ventilen l'espai de sotacoberta.

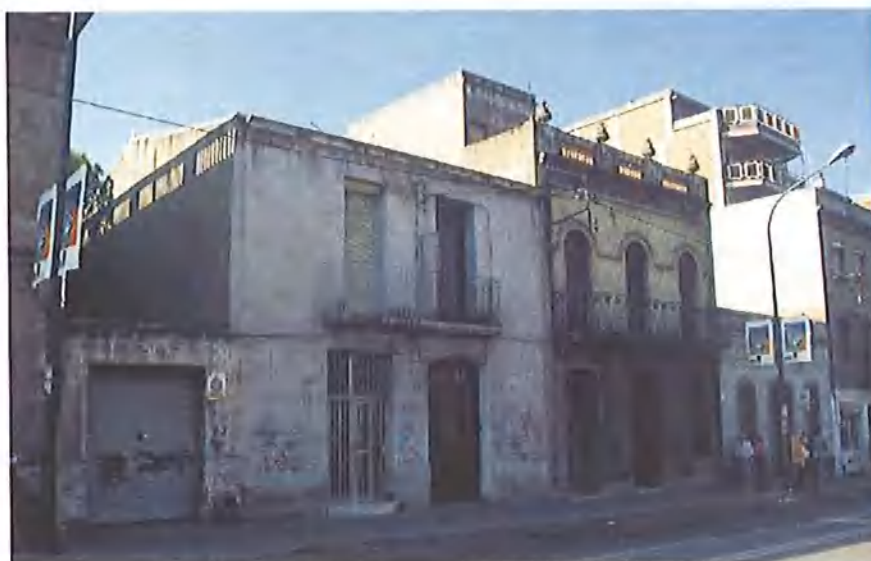
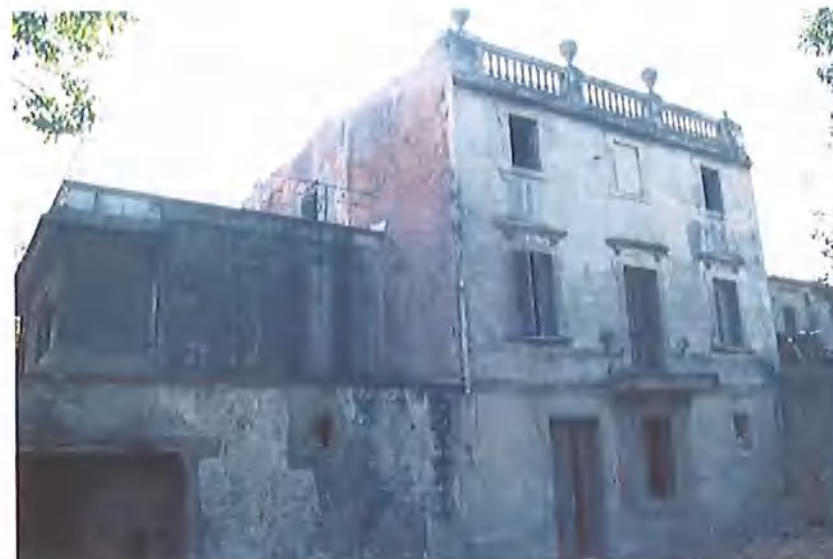
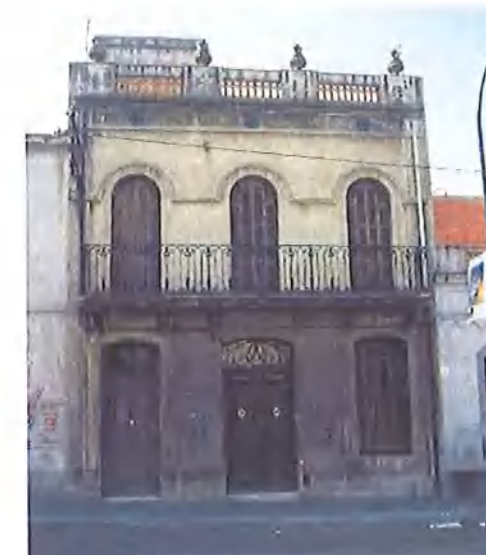
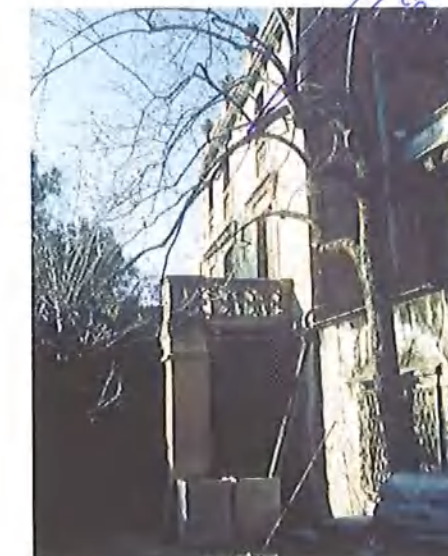
Denominació: Cases  
Localització: Rambla de Sant Sebastià, 12-20

**Tipologia:** Conjunt de quatre habitatges unifamiliars alineats a vial d'alçada compresa entre una i tres plantes, amb pati posterior.

**Façana:** Les façanes es conformaven, generalment, per murs de pedra amb acabat d'estuc imitant sillars de pedra. L'edifici ubicat al nº 16 presentava la façana principal de major interès arquitectònic amb una composició clàssica i simètrica amb tres obertures per planta, a la planta baixa en solució d'arc rebaixat i a la planta primera en arc de mig punt donant accés a un balcó corregut amb barana de ferro forjat. La finca del nº 14 d'una única planta, repetia la solució de la planta baixa de la casa anteriorment descrita, mentre que la resta de finques no gaudien d'elements significatius a les seves façanes. Tanmateix, calia destacar la composició i l'estil de les façanes a pati de les finques nº 12 i 16 amb elements d'exquisit treball en pedra com balcons, balaustrades, ampits, cornises i línies d'impasta.

**Coberta:** Els edificis alternaven cobertes planes transitables del tipus a la catalana (nº 16) amb cobertes inclinades a dues vessants de teula àrab amb el carener paral·lel a la Rambla (nº 12 - 14 - 18 - 20). Aquesta diferència tipològica no es percebia des de l'exterior ja que la coberta inclinada quedava oculta pel coronament de la façana a mode de balustrada i/o ampit opac, generalitzat a totes les finques.

**Interior:** L'estructura dels edificis era a base de parets de càrrega i arriostrament sobre les quals es recolzaven bigues de fusta i revoltos ceràmics. No obstant, a la casa ubicada al nº 16, les viguetes eren metàl·liques i el cobriment a base de voltes a la catalana.

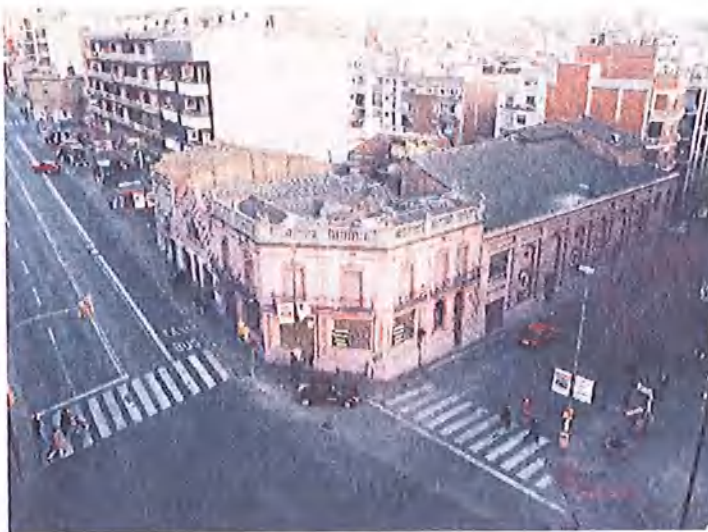
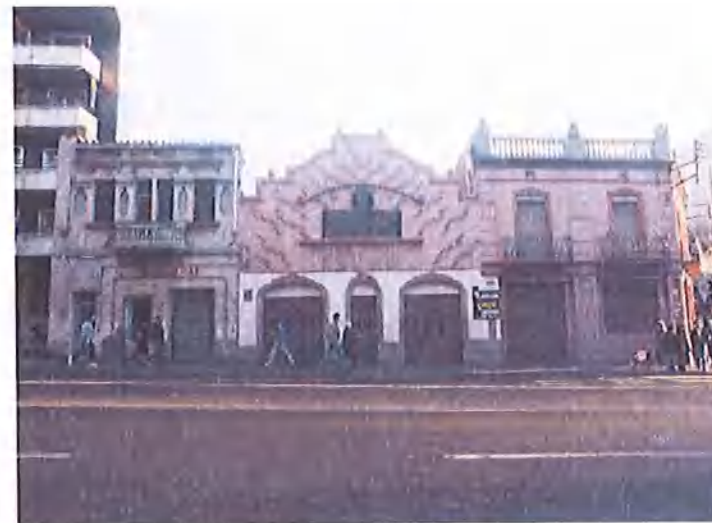
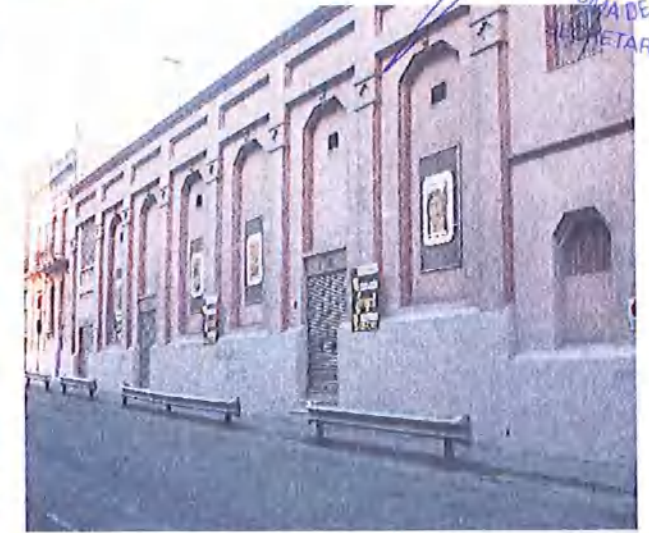
**Tipologia:** Edifici de gran dimensions en planta baixa i pls, destinat en el seu origen a la celebració d'espectacles.

**Façana:** El Casal presentava dues façanes molt diferenciades, d'acord a les seves respectives funcions. La façana del passeig Llorenç Serra acollia l'accés general, per la qual cosa requeria una representativitat de l'edifici al qual s'accedia. Presentava una composició simètrica formada per tres arcs, el central dels quals era de menor dimensió. El conjunt es rematava amb un frontó que absorbia i donava idea de la magnitud del doble espai de l'entrada. La gran sala polivalent donava front a la façana de l'avinguda de Santa Coloma, la qual es presentava per un seguit d'arcs cecs entre pilastres que al seu origen eren uns espectaculars finestrals i portes que permetien una gran entrada de llum.

**Coberta:** La coberta de la gran sala presentava un cobriment a dues aigües de fibrociment format per encavallades metàl·liques perpendiculars al carrer de 22 metres de llum cada 4 metres sobre pilars de pedra. Per la seva part, la zona d'entrada presentava una coberta inclinada a dues vessants de plaques de fibrociment sobre bigues de fusta, solució constructiva que també apareixia al cobriment de l'escenari ubicat a l'extrem oposat del solar.

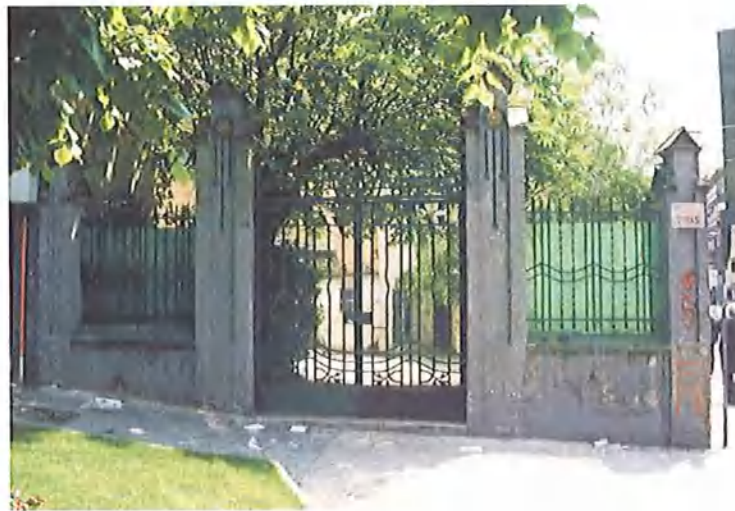
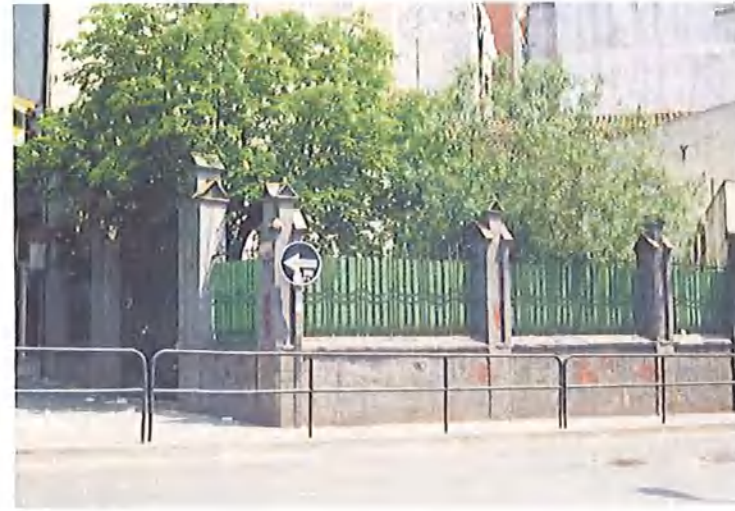
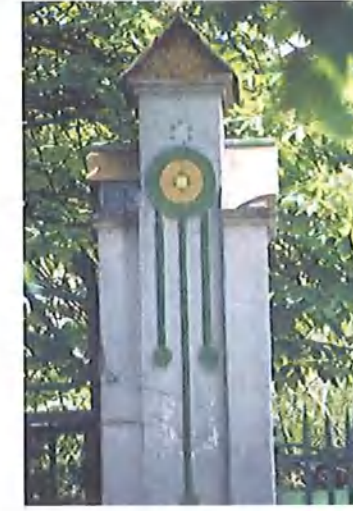
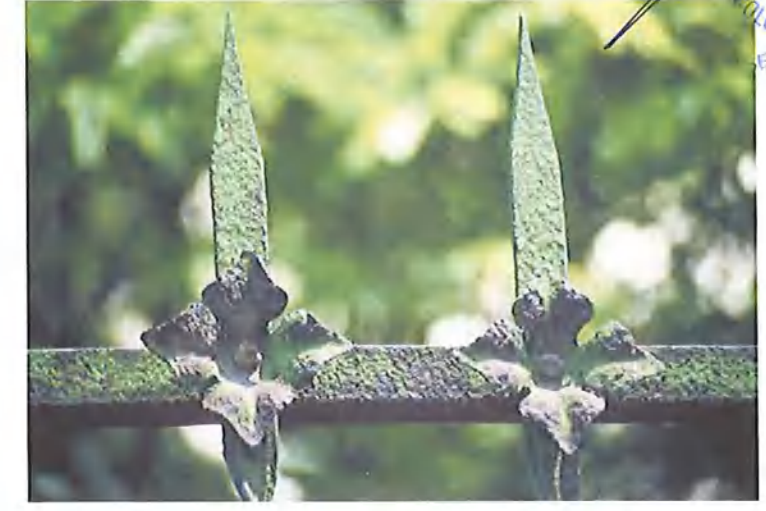
Denominació: Tanca  
Localització: Avinguda de la Generalitat

**Context històric:** Aquest element, que data de començaments del segle XX, era d'estil modernista, tal com es denotava del treball de forja de les reixes, especialment a la porta, i els ornaments que coronaven els pilars principals.

**Descripció:** La tanca estava formada per un sòcol de totxo massís entre pilars, sobre el qual es recolzaven les reixes de ferro forjat. Els pilars estaven rematats per unes peces rectangulars inclinades de ceràmica vidriada, que es presentaven en el perfil principal formant uns triangles. Als pilars que emmarcaven la porta principal, apareixien uns ornaments formats per peces rectangulars rematades als extrems per altres circulars, que alternaven els tons groguencs amb els colors verdosos.

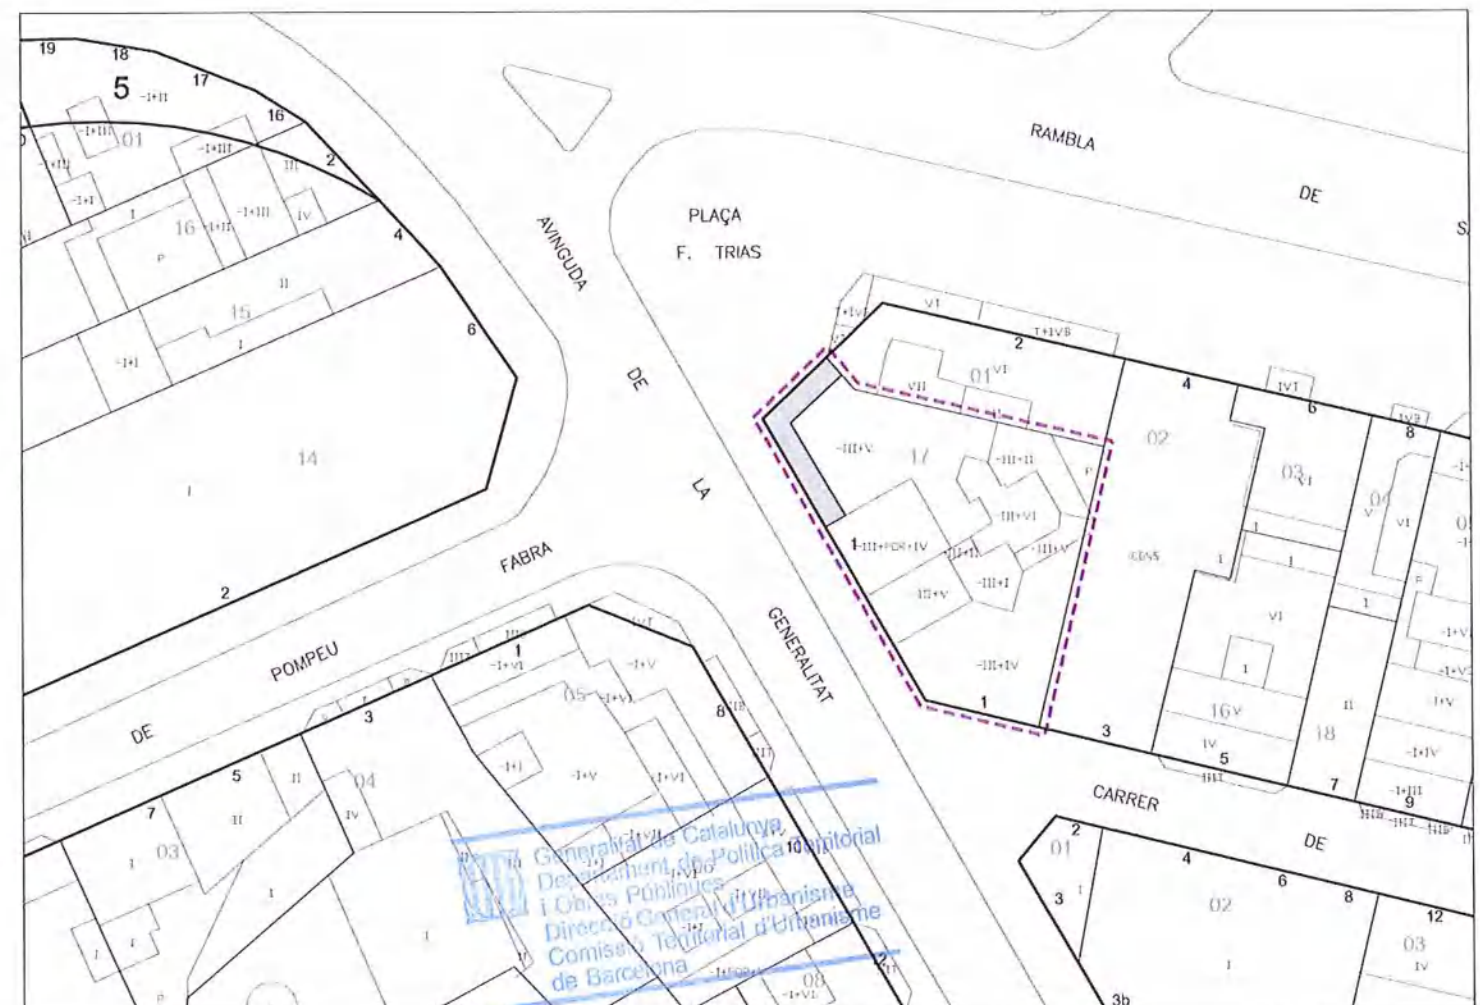
Parcel·la

Edifici / Element Enderroc
