PROJECTE D'EXECUCIÓ PER A
LA REHABILITACIÓ DELS
EDIFICIS INCLOSOS EN L'ÀREA
DE CONSERVACIÓ I
REHABILITACIÓ DEL CARRER
PIRINEUS ENTRE BRUC I OLOT

BARCELONA, NOVEMBRE DE 2014 EXP. 1084-14-P120

PROJECTE BÀSIC I D'EXECUCIÓ

REHABILITACIÓ DE L'EDIFICI
SITUAT AL CARRER PIRINEUS
Nº 120 DE SANTA COLOMA DE
GRAMENET

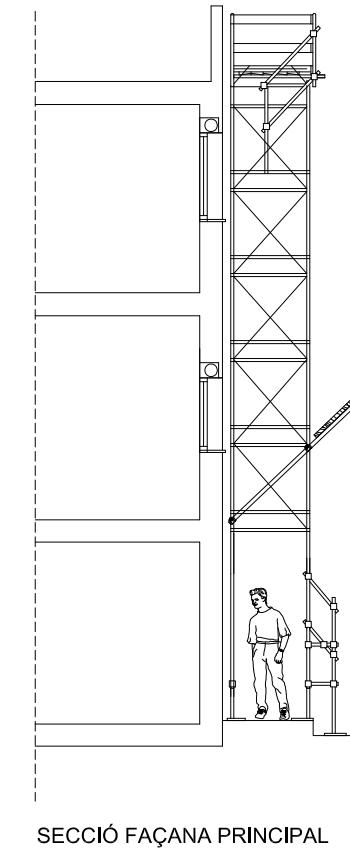
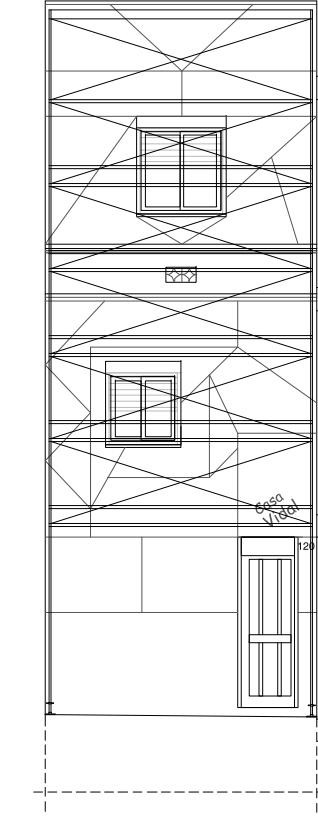
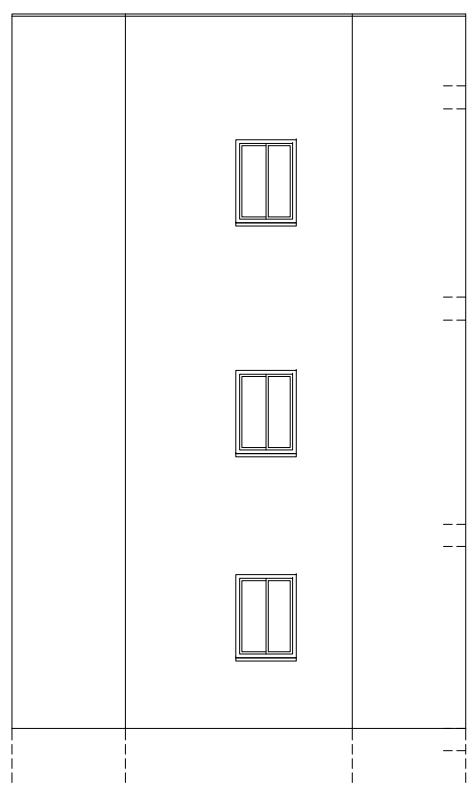
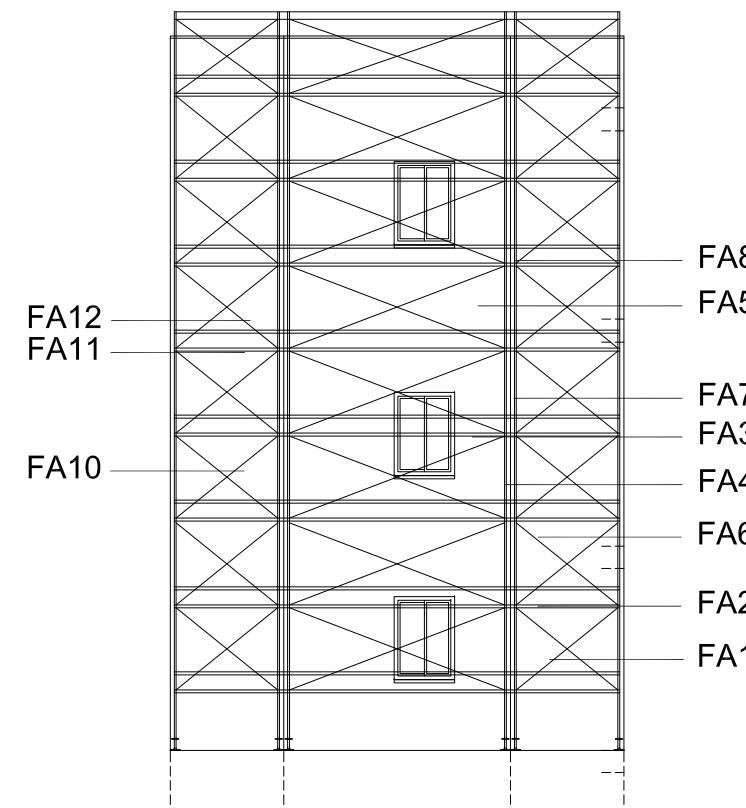
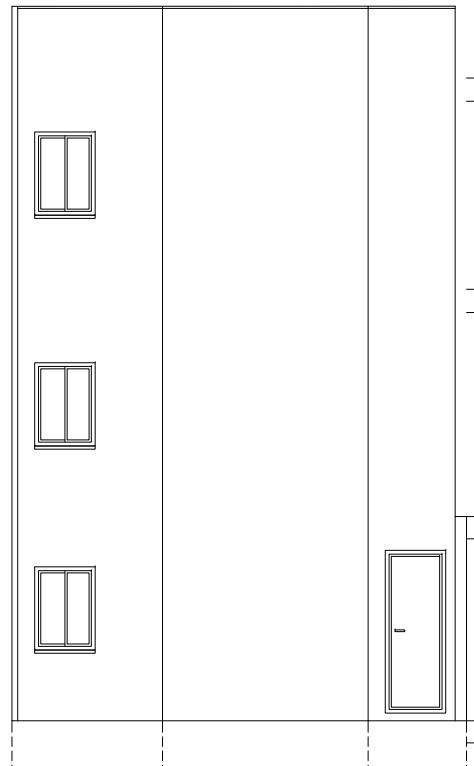
- FA1 - BASTIDA TUBULAR
- FA2 - REPICAT D'ARREBOSSAT DE MORTER DE CIMENT
- FA3 - ARRENCADA D'ESCOPIDOR CERÀMIC
- FA4 - APLICACIÓ SISTEMA WEBERTHERM ETICS
- FA5 - ESCOPIDOR DE PLANXA PREFORMADA D'ACER GALVANITZAT
- FA6 - ARREBOSSAT PROJECTAT MAESTREJAT
- FA7 - COSIT D'ESQUERDA
- FA8 - RESTITUCIÓ D'ELEMENTS DE MOTLLURES/CORNISSES
- FA9 - PINTAT DE PARAMENT DE CIMENT
- FA10 - PINTAT ANTIGRAFFITI
- FA11 - PROTECCIÓ DE CABLEJAT EXISTENT
- FA12 - CANAL D'ALUMINI
- FA13 - REPARACIÓ D'ANCORATGE METÀL·LIC DE BARANA A LLOSA
- FA14 - PINTAT DE BARANA I REIXA D'ACER
- FA15 - NETEJA DE PARAMENT DE PEDRA

* ELS ALÇATS DEL PATI INTERIOR I DE LA FAÇANA POSTERIOR SÓN APROXIMATS JA QUE NO S'HA POGUT REALITZAR VISITA A L'EDIFICI

* EL PATI POSTERIOR ES PRESENTA AMB UN GRAN NOMBRE DE COBERTS D'AUTOCONSTRUCCIÓ

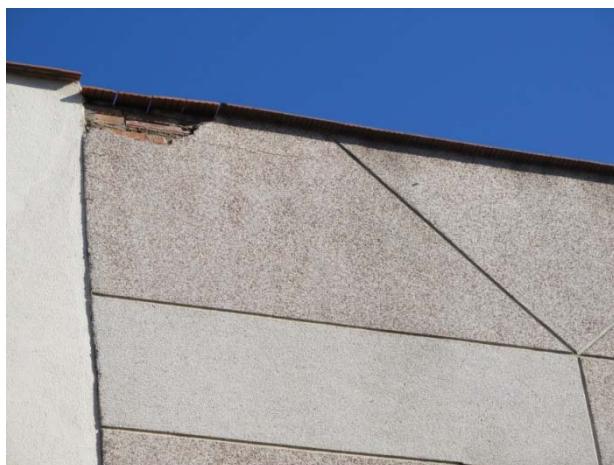
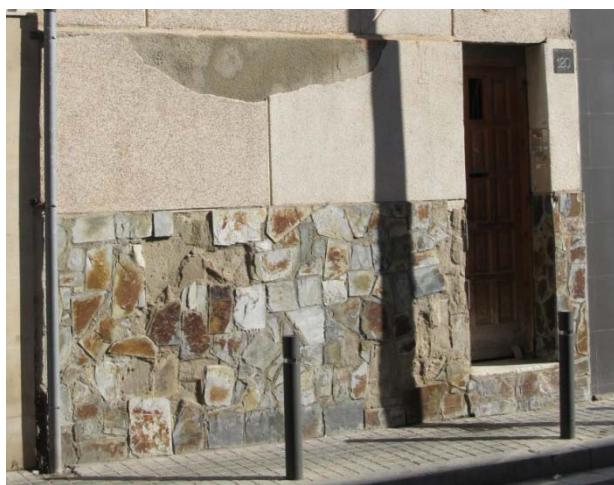
Hay desprendimiento del mortero monocapa y del aplacado de piedra del zócalo de PB, posiblemente por un defecto de colocación.

El examen realizado ha sido visual

- Repicat d'arrebossat de les zones malmeses.
- Nou arrebossat monocapa en les zones repicades.
- Nou coronament de façana de xapa d'acer galvanitzat.

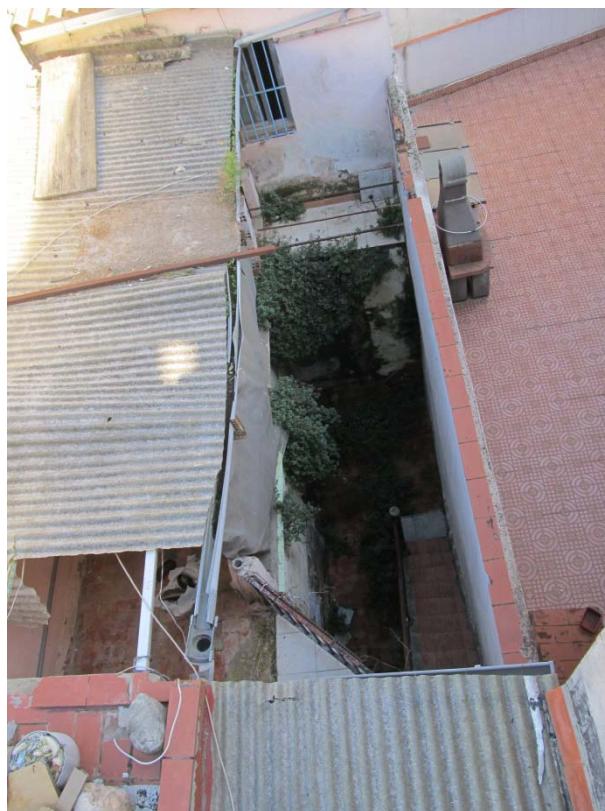
Desde donde se ha podido ver la parte posterior de la finca, se ve una serie de cubiertos de fibra de vidrio en unas condiciones muy degradadas, hay tanta vegetación en PB que no se ha podido ver en qué condiciones se encuentra.

El examen realizado ha sido visual

- Enderroc de cobert del pati posterior.
- Enderroc de cobert situat al costat de la mitgera amb Pirineus 118.

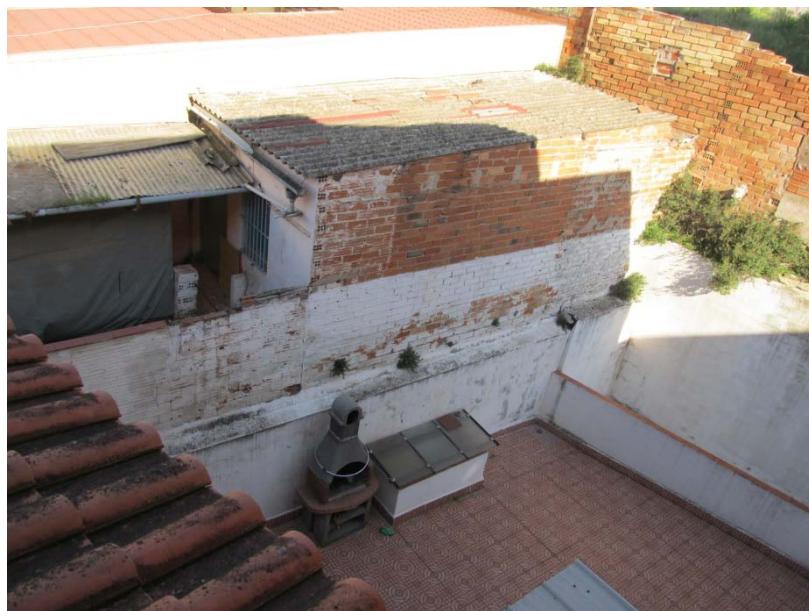
Desde donde se ha podido ver, la medianera está sin tratar, es decir, la obra carece de ningún revestimiento.

El examen realizado ha sido visual

- Necessitat d'aïllament amb envà pluvial.

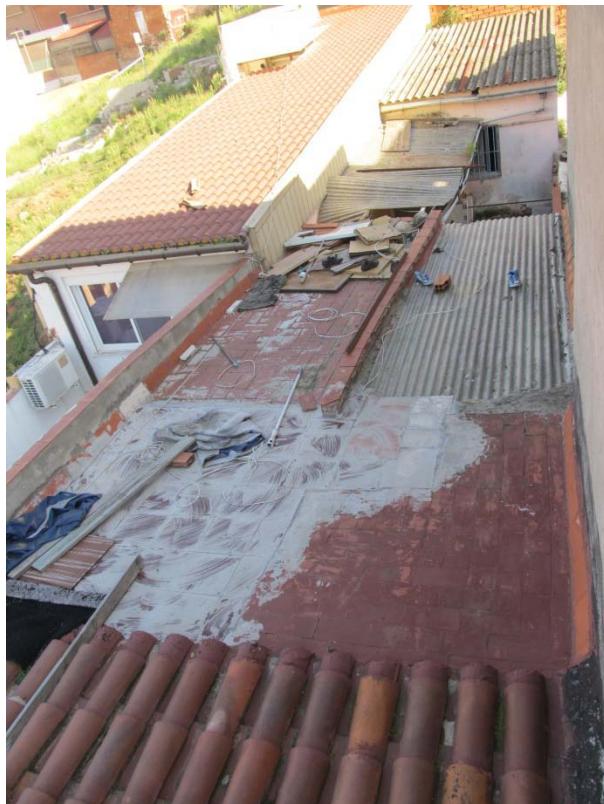
Acabada con rasilla, tiene una emulsión muy degradada que hace sospechar que la impermeabilización no está en buenas condiciones.

El examen realizado ha sido visual

- Formació de nova impermeabilització sobre la existent.
