PLAN ESPECIAL DEL PARQUE FORESTAL DE SANT MATEU

Santa Coloma de Gramenet

1.1.-ORIGEN DEL PARC FORESTAL DE SANT MATEU

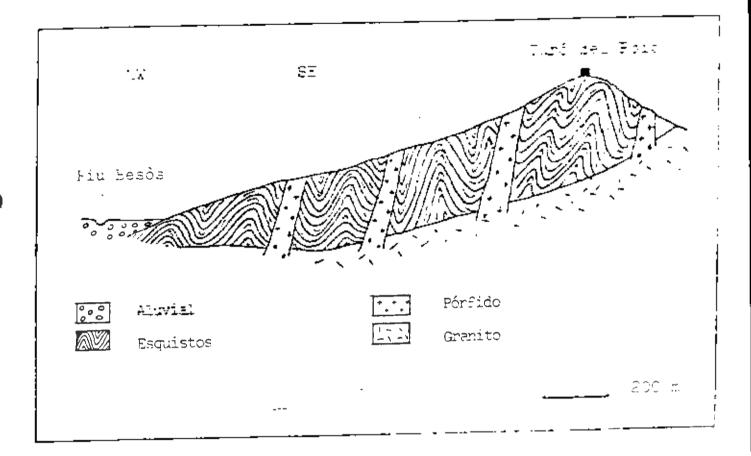
Esquema de la disposición estructural del macizo del Turó del Poio, desde la cumbre hasta el Valla del mestas

El contacto intrusivo del granito con los esquistos presenta una inclinación hacia el NW que da lugar a pensar en que dentro del recinto previsto como parque, este contacto se puede encontrar - a una profundidad importante (más de 50 m.). Esta estructura - encaja con el modelo de cobertura metamórfica que se ha definido en el apartado de reclogía regional.

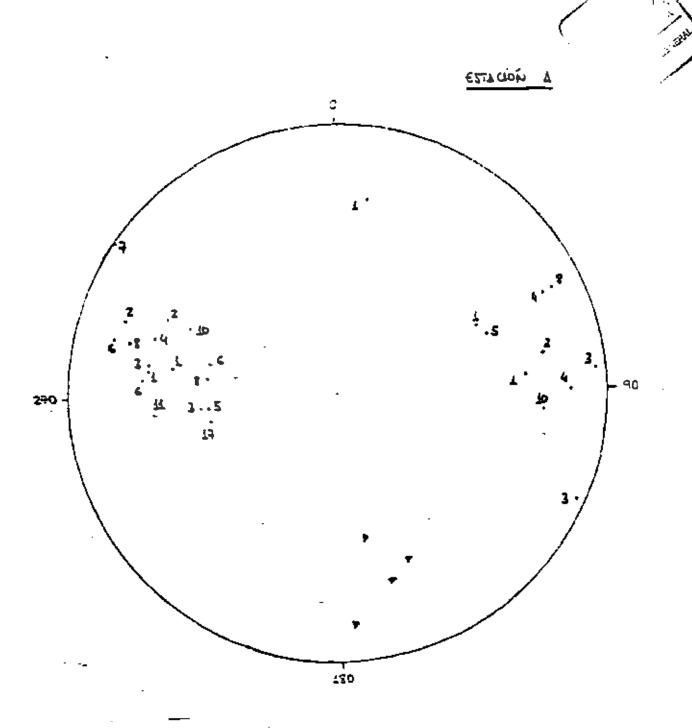
Fig. 4.1.1.

- Diaclasas, Fallas
- ▲ Esquistosidad

De las cuatro estaciones, 3 de ellas, se situan en esquistos (A, C y D) mientras que la restante (B) corresponde al pórfido granítico. En el - anejo n^2 1 se adjuntan las medidas que ha sido tomadas sobre el terreno. En las figuras n^2 s. 4.1.1. a 4.1.4., se han representado en proyección los polos de los planos que corresponden las familias de discontinuidades para cada una de las estaciones.

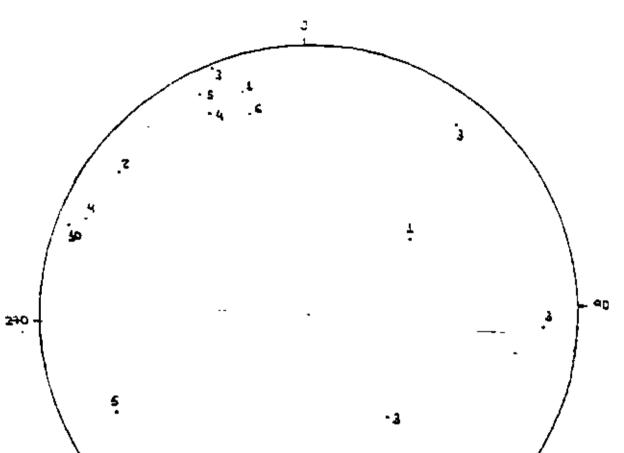
Fig. 4.1.2.

Diaclasas

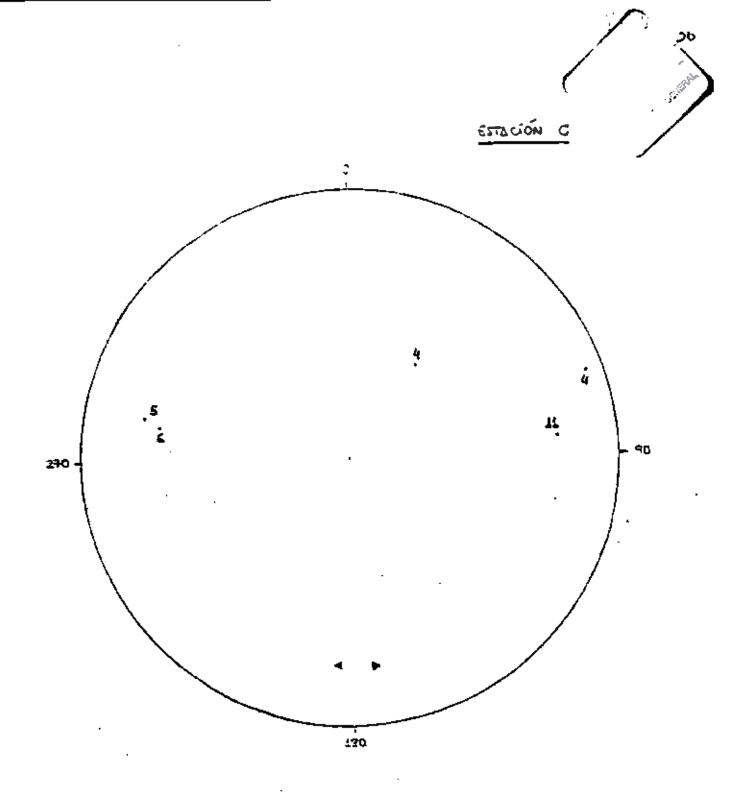
Fig. 4.1.3.

- Diaclasas, Fallas
- ▲ Esquistosidad

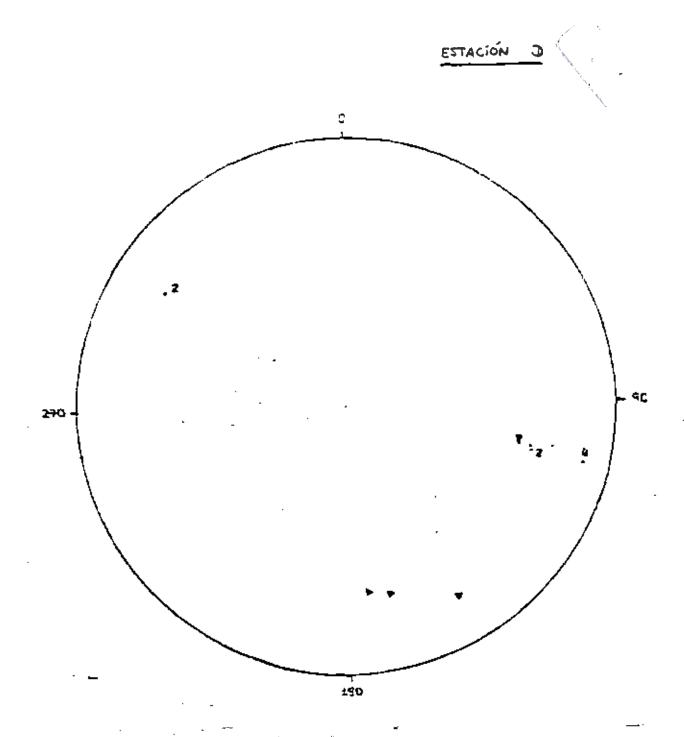
Fig. 4.1.4.

- Diaclasas, Fallas
- ▲ Esquistosidad

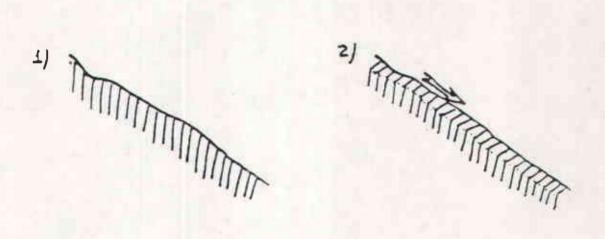
Fig. 4.2.5.— Fenómeno de reptación en las laderas compuestas por esquistos, que se encuentran orientadas hacia el S. La parte superficial queda profundamente alterada.

Finalmente, es de señalar que el hecho de que puede producirse otro tipo de movimiento de ladera, reptación, favorecido por la gran facilidad de meteorización de los esquistos. En efecto, en las laderas que estan orientadas hacia el Sur, en donde la disposición de la esquistosidad (buzando hacia el Norte en nuestro caso) no tendría que presentar ningún problema, se produce un cabeceo de las lajas de roca (figura 4.2.6.)

Se trata de un fenómeno provocado por efecto: de la gravelad, que distorsiona la disposición estructural del macizo. En esta del valor de la inclinación real de la esquistosidad puede quedar en mascarado por el cabeceo y dar lugar a falsas interpretaciones. Es te movimiento que es muy lento, casi imperceptible (mm. a cm. al año) favorece y se ve favorecido por la mateorización que acaba de destruir la estructura de la roca y permite su degradación mecánica disminuyen do las propiedades resistentes.

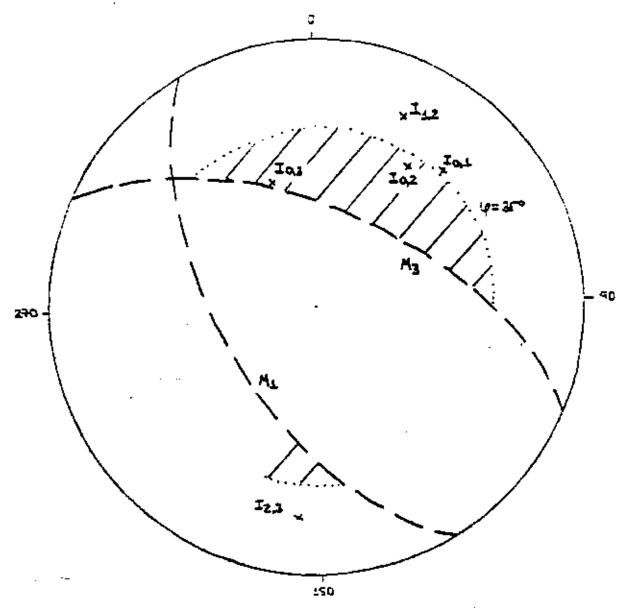
Fig. 4.3.2.

4: Angulo fricción

De acuerdo con la Fig. 4.3.2., el desmonte M1 no presenta en principio problemas de estabilidad. Corresponde al acceso al actual merendero — (que se ha de ampliar para albergar el parking y el inicio del camino a partir de la Fuente). Se recomienda adoptar un talud de 60º. Sólo es previsible algún deslizamiento local asociado a familias de diaclasasa de escasa probabilidad de ocurrencia y a fenómenos de desomoronamientos intermitentes originados por la degradación de los esquistos — expuestos por la excavación. En todo caso, no se justifican medidas — especiales de protección de la calzada que vayan más allá de las consideraciones generales sobre la calzada a ejecutar, que aparecen más adelante.

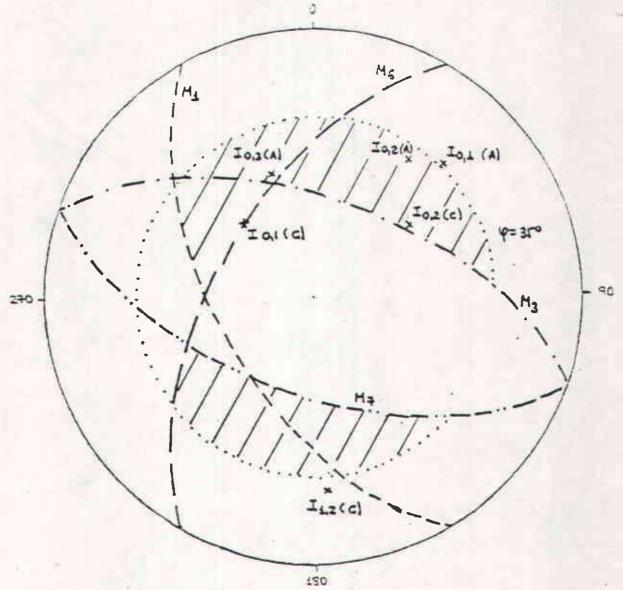
Fig. 4.3.4.

Angulo de fricción

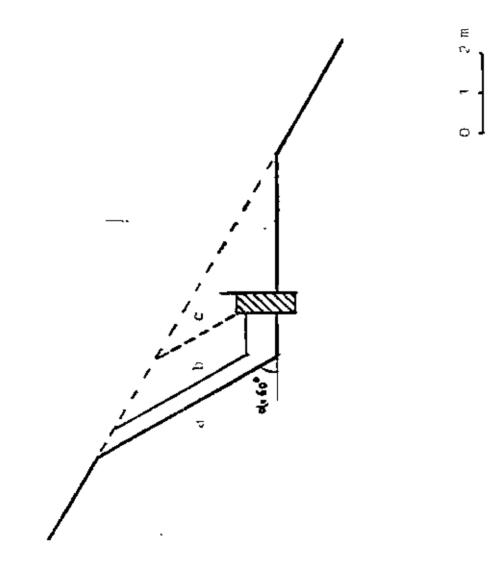
Fig..4.3.7. Perfil medio con solución convencional en desmonte

ción se sugiere que una solución razonable puede consistir en la ejecuón de un desmonte en los tramos tipo M1, M4. M5. M6 y M7 de acuerdo con la fig. 4.3.7.a y en la adopción de una solución mixta muro-desmonte tipo 4.3.8 B2 ó B3, que reduzca la máxima altura de desmonte a unos 5-6 m. Los muretes deben ser dotados de mechinales en los tramos de máxima pendiente.

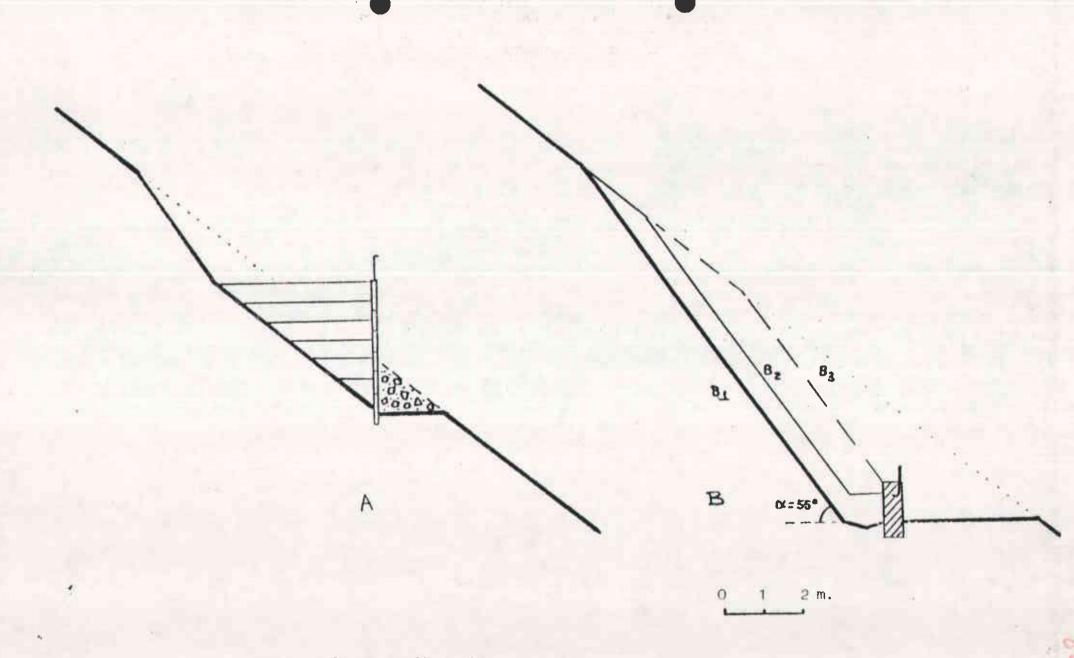
Fig. 4.3.8. Perfil D-D'

Alternativas de ejecución del desmonte

A.- Tierra armada

B.- Cuneta y/ó muro de guarda

las soluciones B2 y B3 se entienden como alternativas y ambas suponen la construcción de un muro de guarda, en la última dotado además de — barrera de protección.

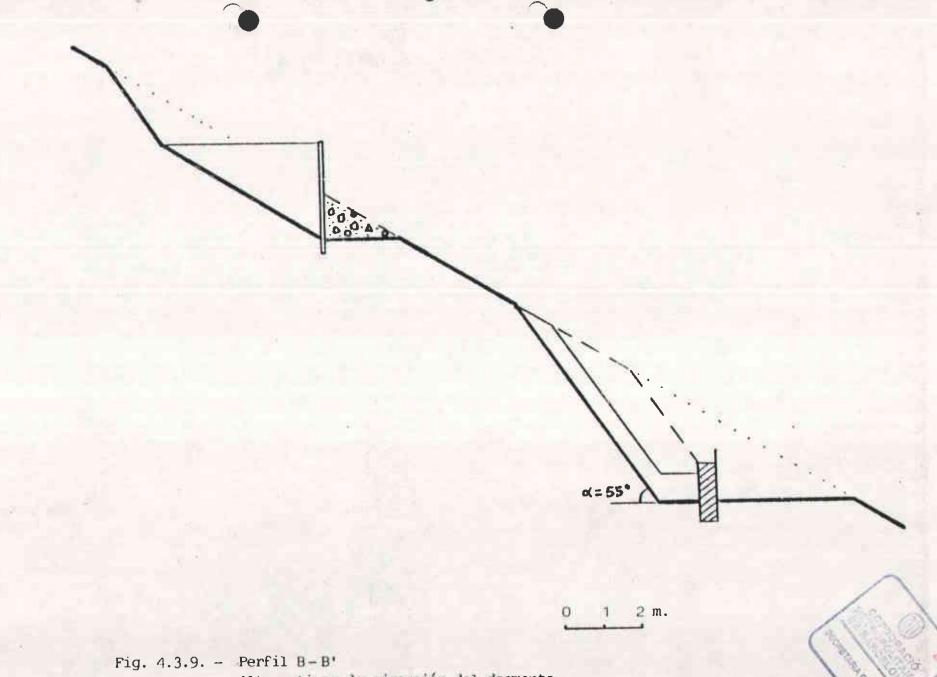
Fig. 4.3.9. - Perfil B-B'
Alternativas de ejecución del desmonte
Tierra anmada (margen superior), cuneta y/ó
muro de guarda (margen inferior)

La fig. 4.3.9. corresponde al mismo tipo de soluciones para los tramos tipo M2 y M3 situados en zonas de menor pendiente (sección B-B' de la fig. 4.3.1). Lógicamente se observa una reducción de las alturas de - desmonte pero la discusión anterior es esencialmente válida.

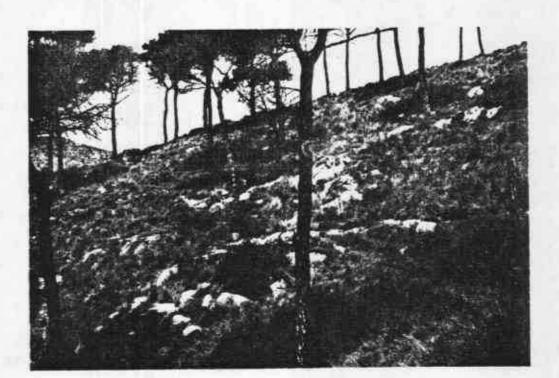
Fig. 4.3.10. - Vista de un afloramiento de pórfido granítico, en el que mucho volúmen de desmonte puede requerir la utilización de explosivos.
