**CAN BACHS**

## 1.- INTRODUCCIÓ

## ESTUDI HISTÒRIC ANNEX 1

# REPORTATGE FOTOGRÀFIC ANNEX 3

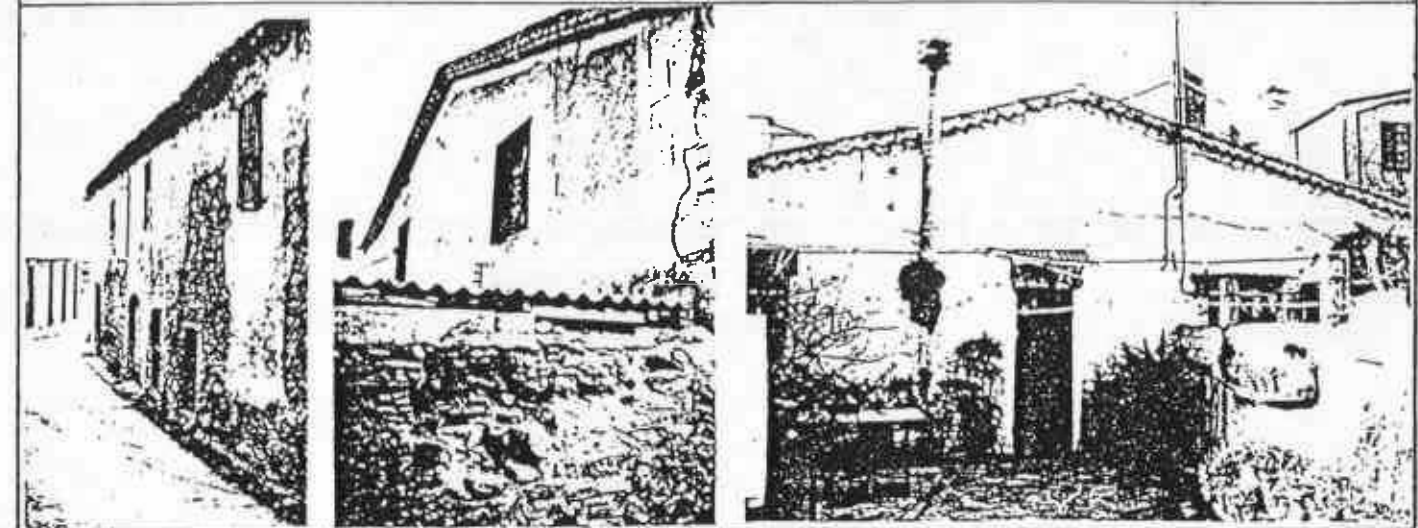
**DESCRIPCIÓ** Antic mas, probablement del segle XVIII, que consta de planta baixa i pis amb coberta a dues aigües, de teula àrab i formant imbricacions a la cornisa de coronament. Els murs són de pedra i tàpia, arrebossats, amb algunes restes d'esgrafiats. La planta baixa està coberta amb voltes. Molt transformat a causa de les subdivisions que ha patit.

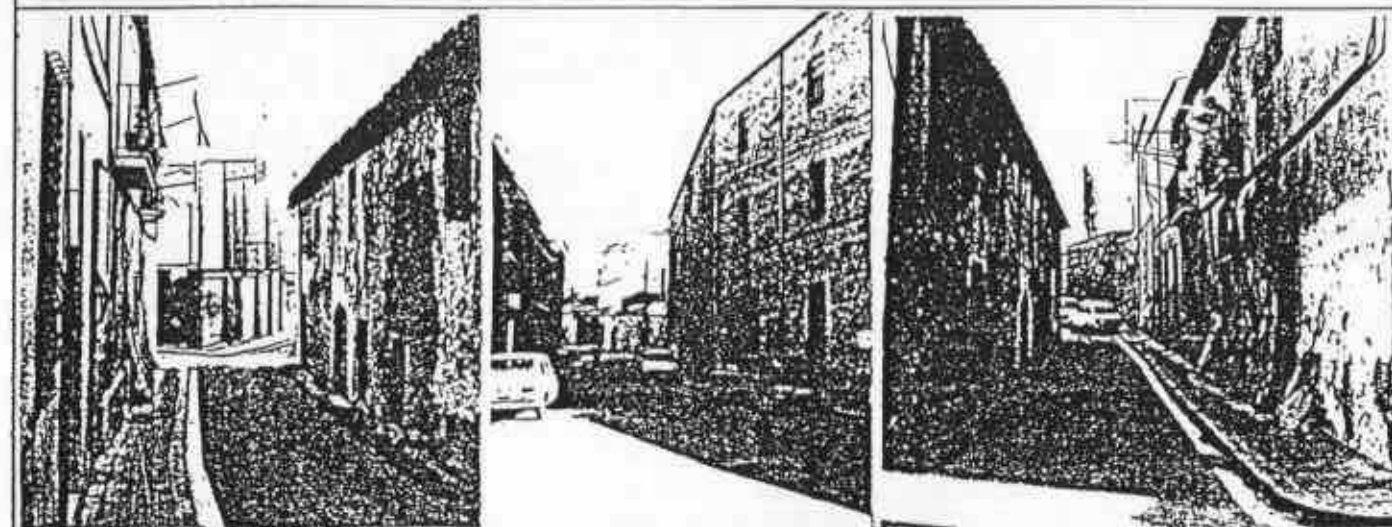
**DESCRIPCIÓ** Carrer de traçat irregular que s'amplia a la plaça del mateix nom, amb edificis dels segles XVII, XVIII, XIX i XX que han consolidat l'evolució de l'estructura urbana sense malmetre-la, amb poques excepcions. Ha perdut, en canvi, el terra adient, que ha estat canviat per l'asfalt. Carreró sense sortida caracteritzat per edificis, espais lliures i tanques que responen, bàsicament, al tipus de construcció rural. Destaca la del nº 9.

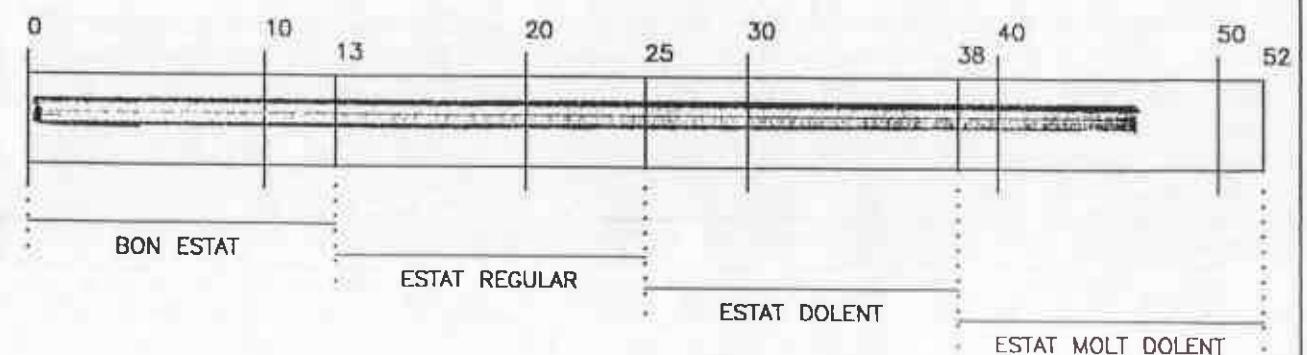
Puntuació dins del camp del bon estat  
" " " " " molt dolent  
Estat regular o dolent

viàble l'actuació de rehabilitació  
" " la substitució de l'edifici  
passar a diagnosi
