EC107 - BIBLIOTECA CENTRAL

Localització: Districte I / Barri Centre  
Adreça: Carrer del Torrent, 9 - 19

BIBLIOTECA CENTRAL - EC107

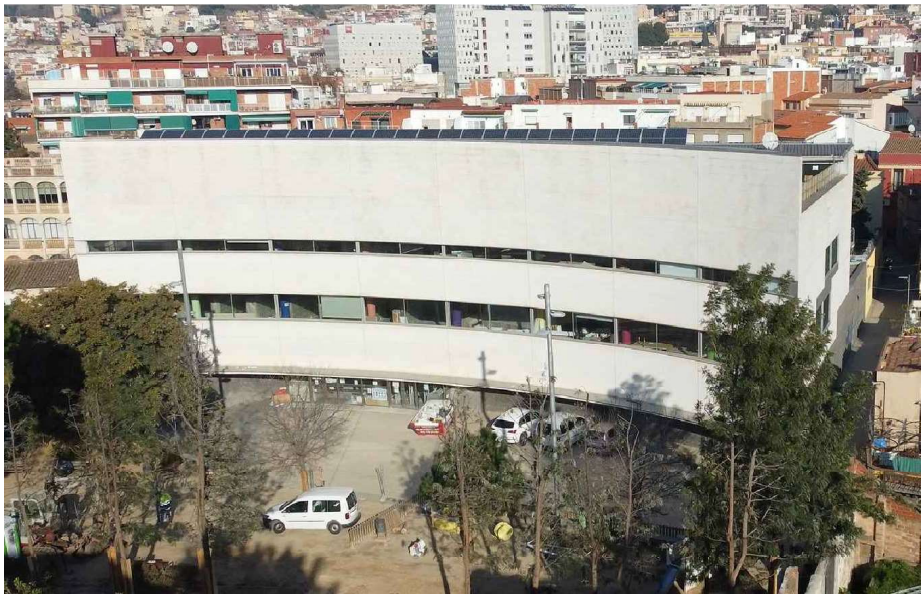
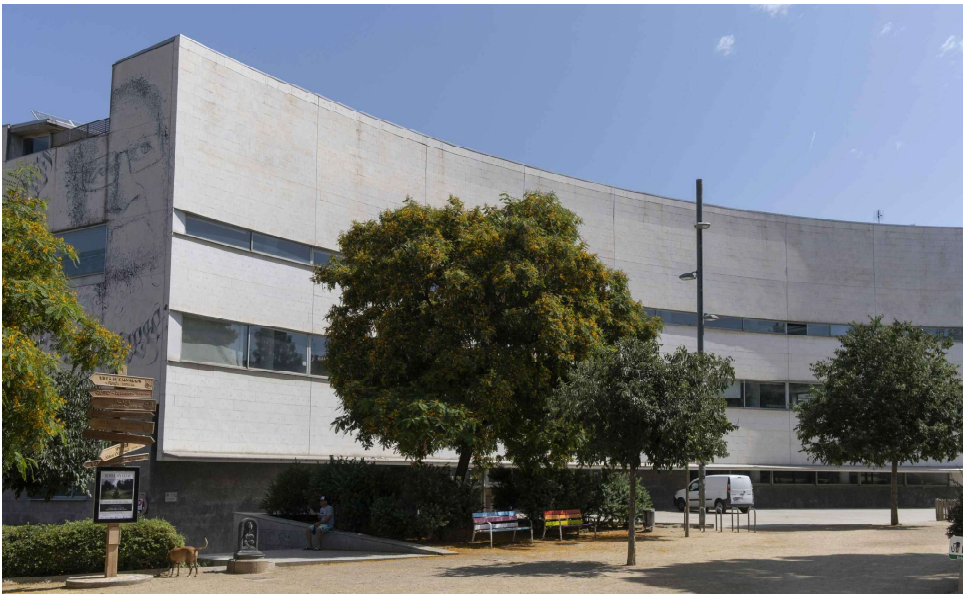
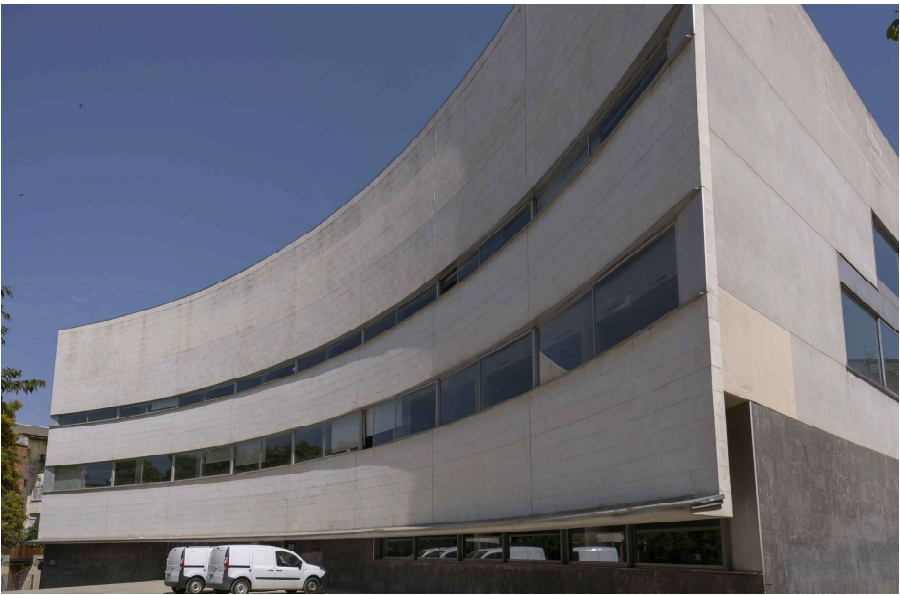
**Descripció general:** Edificació aïllada que actua com a teló de fons del gran espai urbà amb el que confronta.

**Façana:** La principal és senzilla però contundent. Amb planta de traça el·líptica, de gran radi, per definir millor l'espai al qual s'obre (els Jardins de Can Sisteré). Formada per cinc grans franges horitzontals d'alçaries diferents que s'alternen, tres massisses i de peces de formigó de color blanc, i dues, fosques, que contenen les finestres. Tota ella vola per sobre de l'alineació de la planta baixa per actuar com protecció d'aquesta planta on hi ha l'accés principal. Les façanes laterals, als carrers Sant Domènech i del Torrent, prou estrets en relació amb el gran volum construït, són planes per no acostar-se, és als edificis veïns. Un volum de grans dimensions, però ben inserit en el context urbà on es va construir (un dels pocs espais buits del casc més nou de Sta. Coloma).

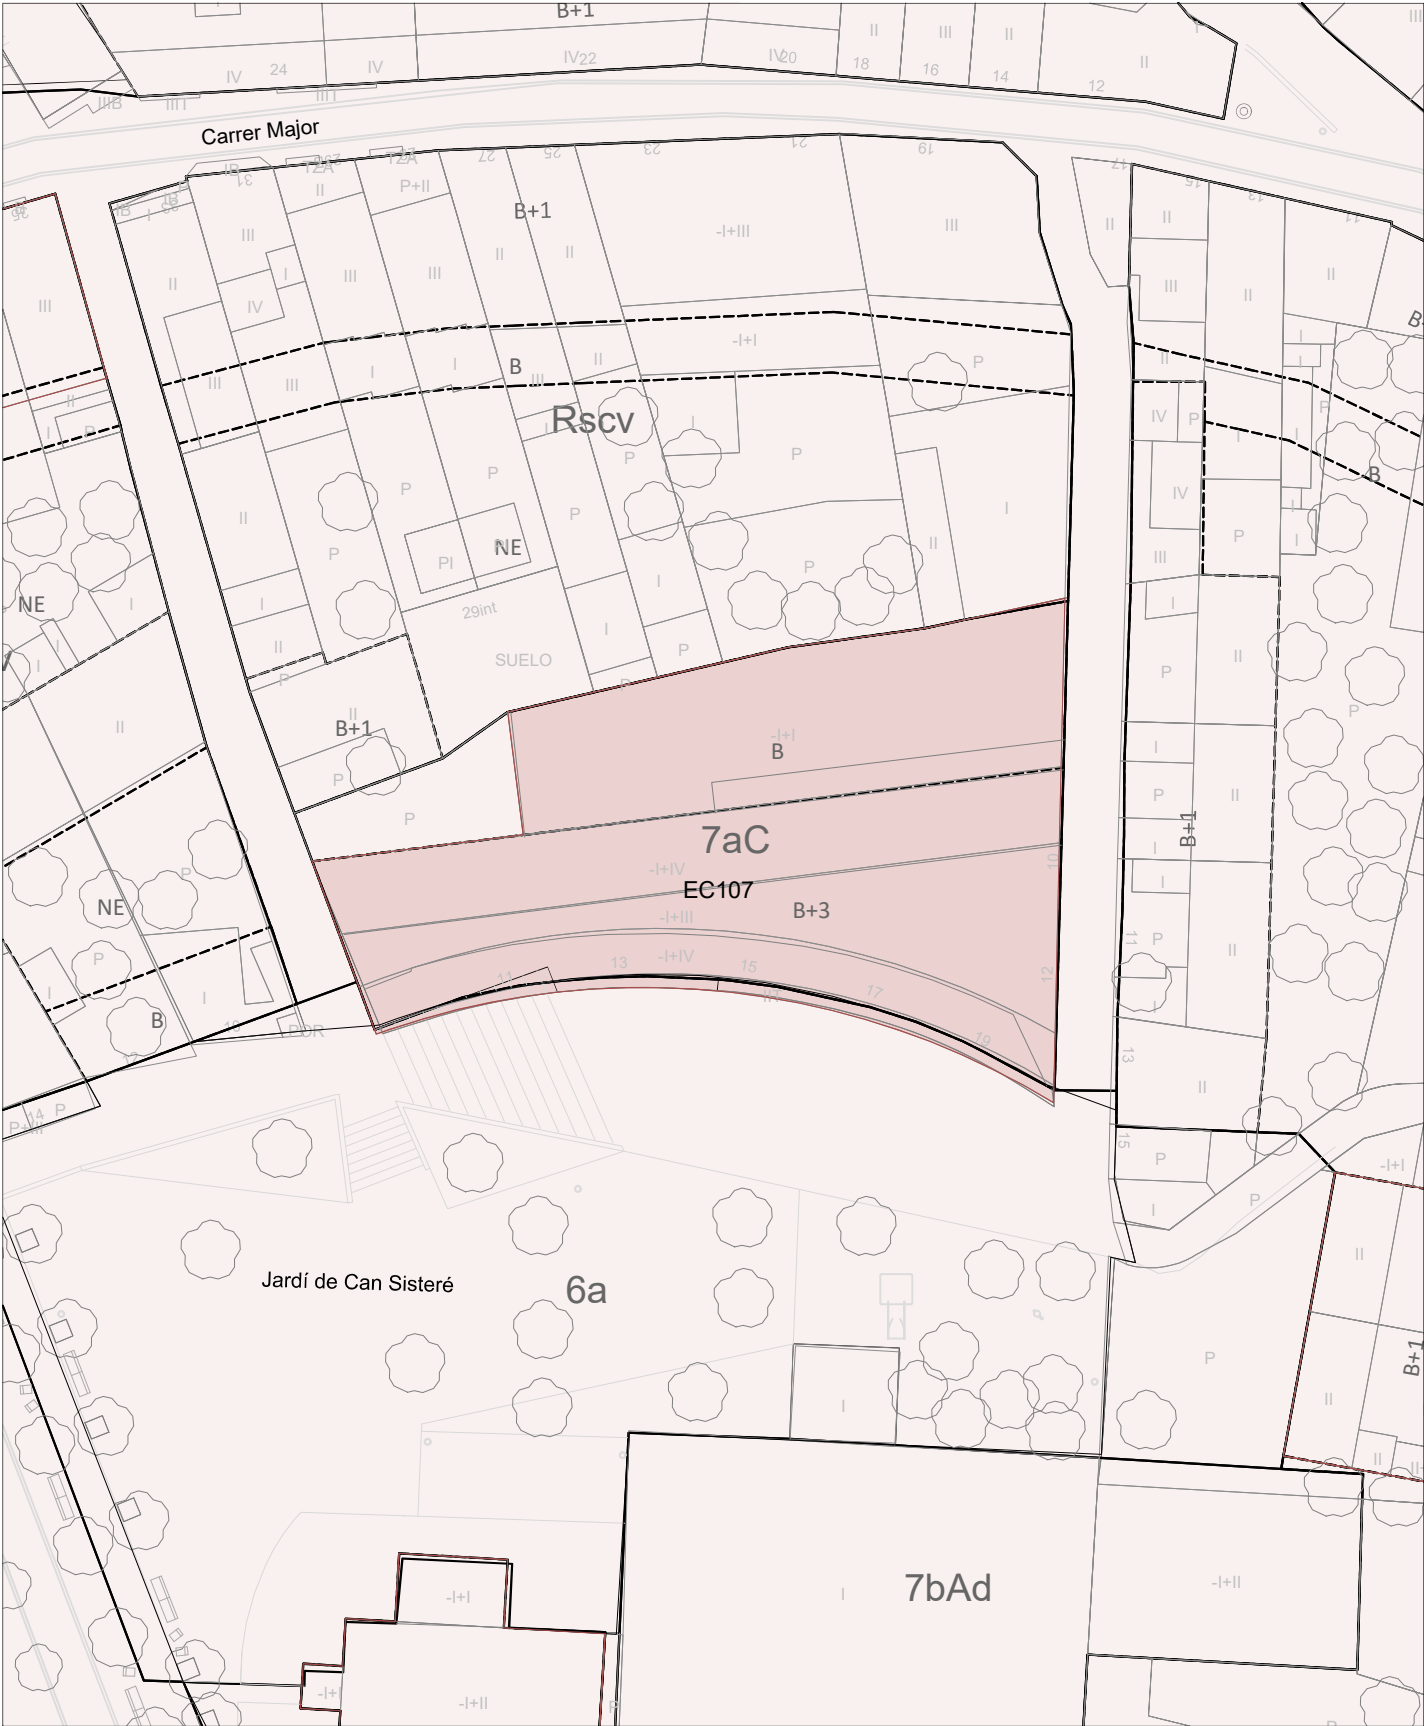
Entorn    Edifici Catalogat
