# EC108 - AUDITORI CAN ROIG I TORRES

Localització: Districte I / Barri Centre  
Adreça: carrer de Rafael de Casanova, 5

AUDITORI CAN ROIG I TORRES - EC108

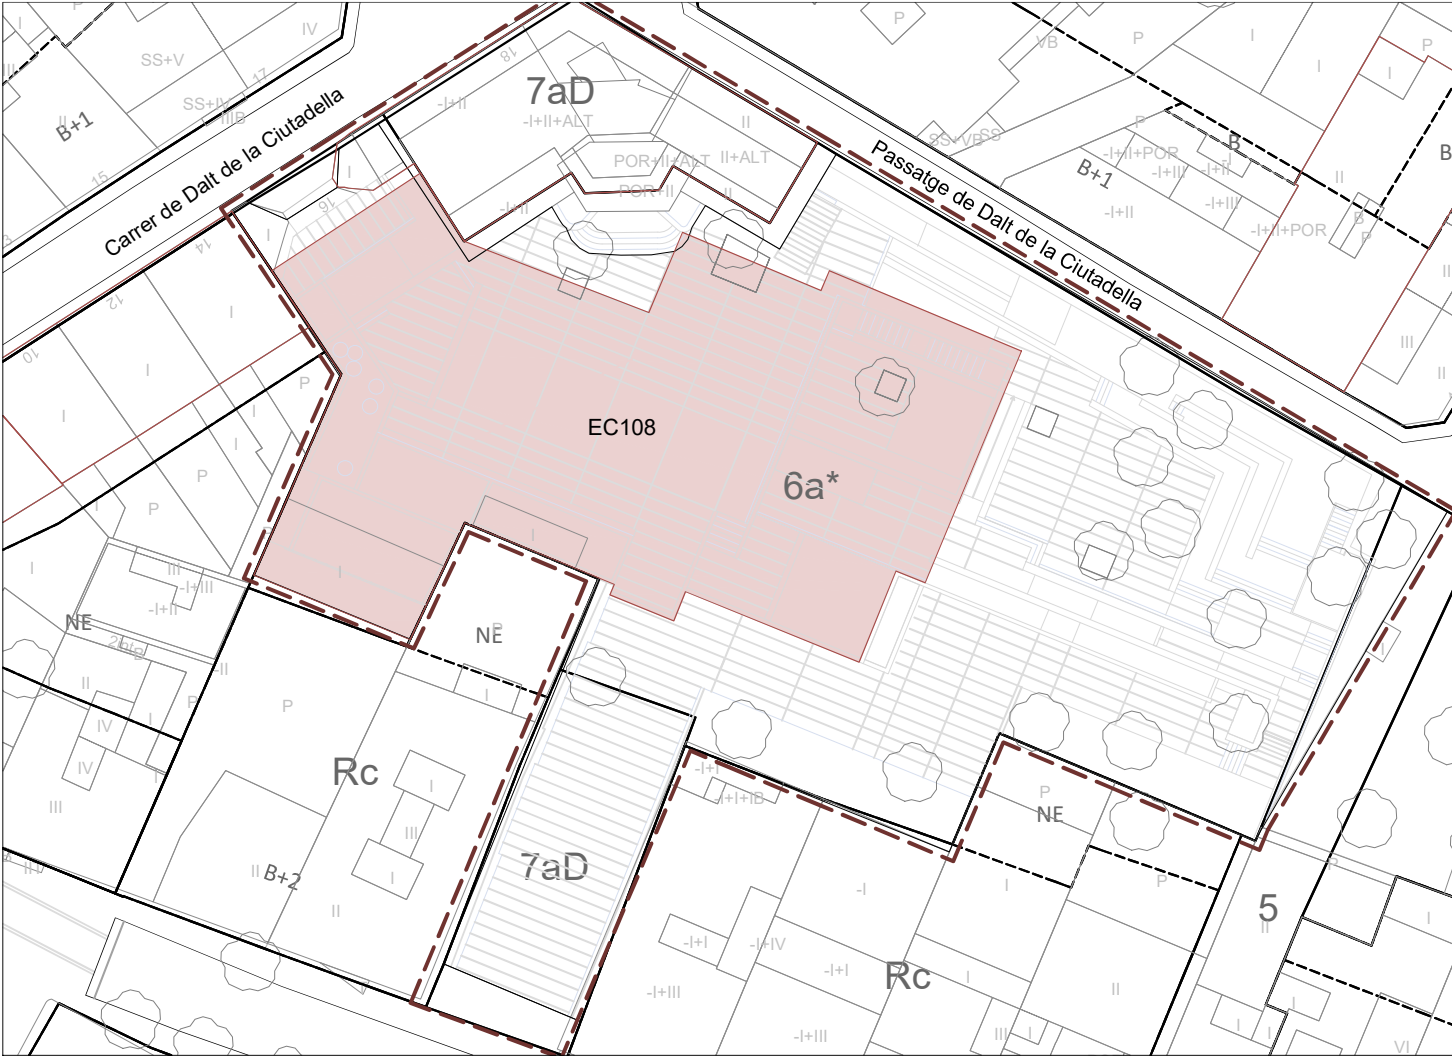
Parcel·la      Edifici / Element del Catàleg

Coordenades UTM  
x = 433969  
y = 4589395
