Localització: Districte I / Barri Centre  
Adreça: Carrer Rafael Casanova, 69

CASA DEL CARRER RAFAEL CASANOVA 69 - EI10

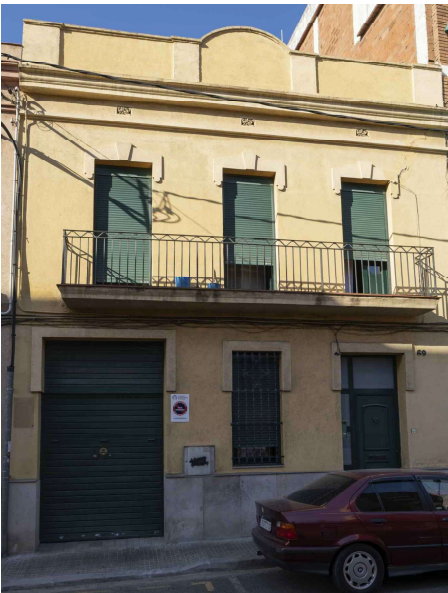
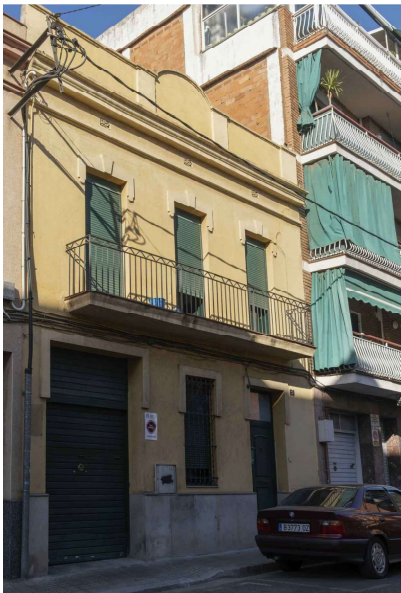
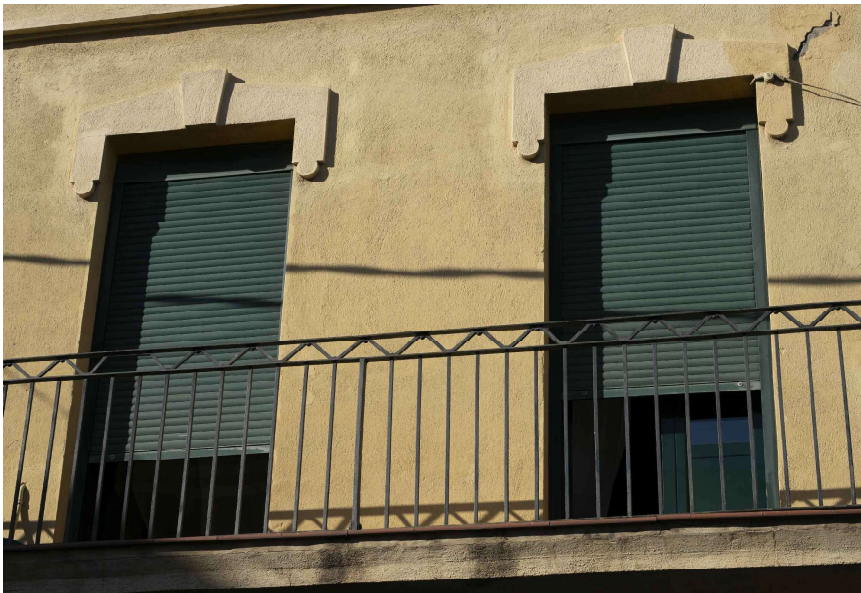
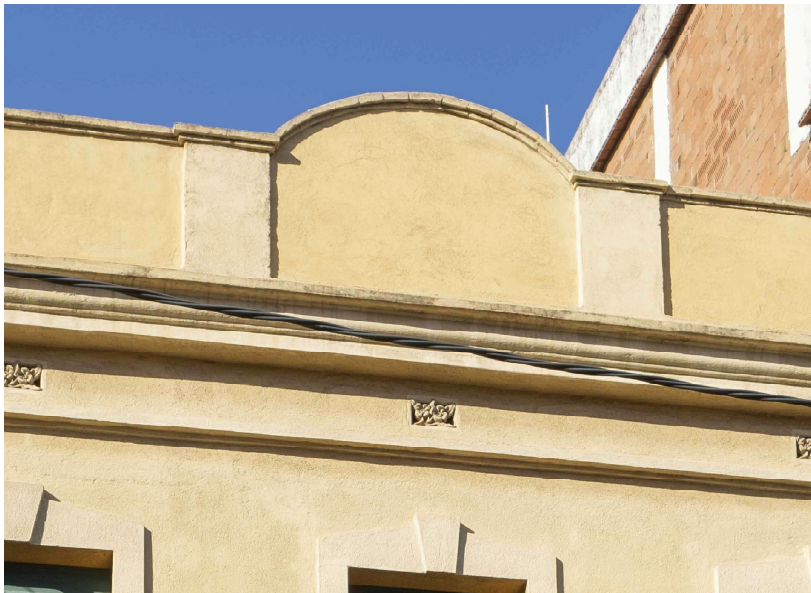
**Façana:** La façana, malgrat les modificacions sofertes en planta baixa, s'ordena a partir de tres eixos unificats per la llosa del balcó de la primera planta i presenta una forta horitzontalitat deguda precisament a aquesta llarga llosa que unifica els tres balcons de la planta pis. A la planta baixa s'han ampliat dues de les obertures originals per crear l'actual porta d'entrada, que manté el batent de porta original, i la d'accés a l'actual garatge

El coronament, que abasta l'espai de la cambra d'aire i l'element de barana que a manera d'acroteri amaga el pendent de la teulada, manté la composició simètrica original amb un remat circular a l'element central.

**Coberta:** De teula àrab, a dues aigües, amagada a la façana principal per l'acroteri abans descrit.
