ELEMENTS DE PROTECCIÓ DEL PATRIMONI AL TERME MUNICIPAL DE SANTA COLOMA DE GRAMENET “Edificis i/o Elements de l’Inventari”

Denominació: Casa
Localització: Carrer de Sant Isidre, 2 (cantonada Sant Jeroni)

EI- 21

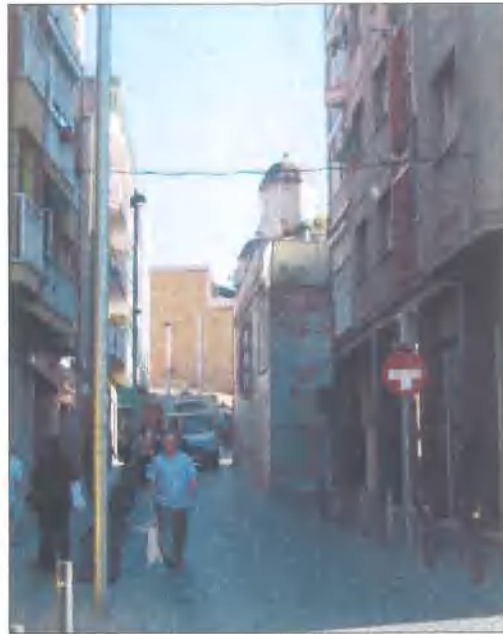
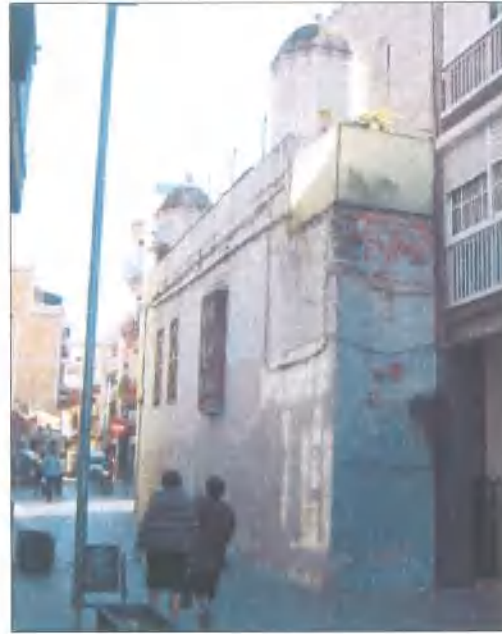
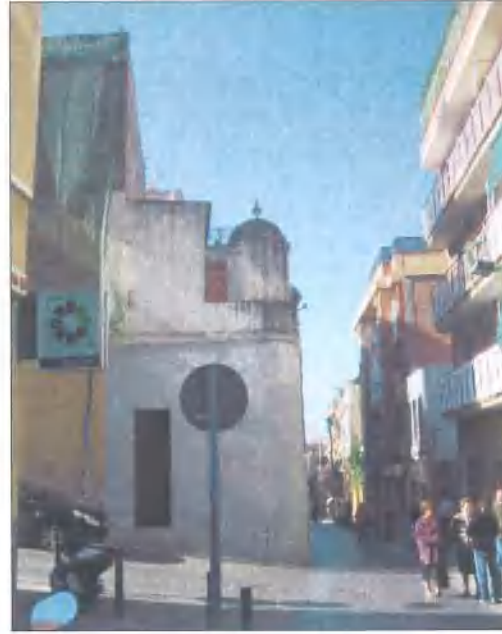
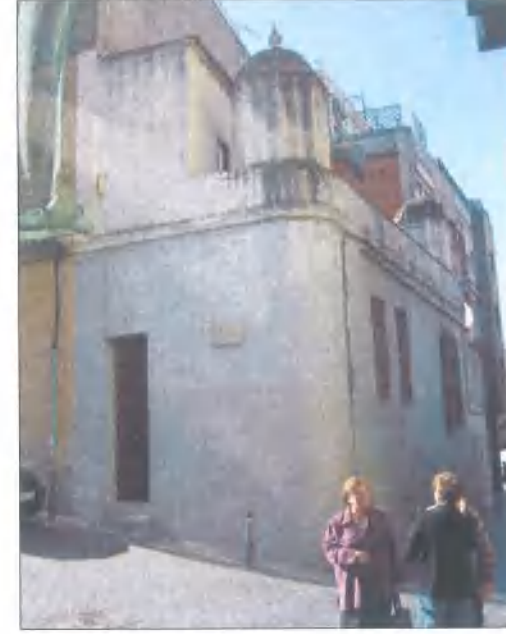
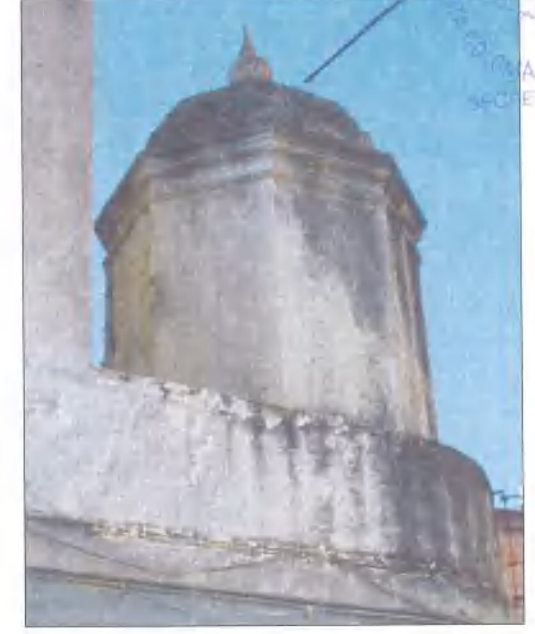
Tipologia: Casa de planta baixa formada per un únic habitatge amb dos torres octogonals al terrat que forma part d'un conjunt de dos edificis d'habitatges adossats.

Façanes: Les façanes són molt simples, d'estuc de calç, amb la línia d'impоста del forjat com a únic element ornamental que accentua la relació amb la finca veïna amb la qual forma conjunt.

Coberta: La coberta és plana i transitable amb acabat ceràmic. Cal destacar el valor arquitectònic de les dues torres octogonals coronades en cúpula, en contrast amb el desafortunat cos afegit pel qual es produeix l'accés al terrat.
