PROJECTE D'EXECUCIÓ PER A  
LA REHABILITACIÓ DELS  
EDIFICIS INCLOSOS EN L'ÀREA  
DE CONSERVACIÓ I  
REHABILITACIÓ DEL CARRER  
PIRINEUS ENTRE BRUC I OLOT

PROJECTE DE REHABILITACIÓ DE  
L'EDIFICI SITUAT AL CARRER  
PIRINEUS Nº 53 DE SANTA COLOMA  
DE GRAMENET

## PROJECTE BÀSIC I D'EXECUCIÓ

## MEMÒRIA

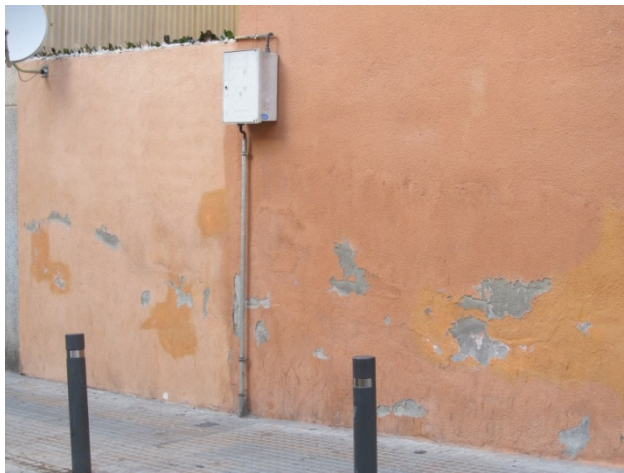
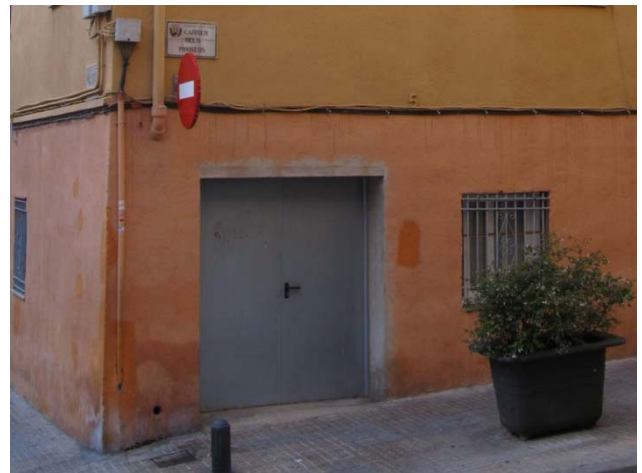
La parte correspondiente a la PB, el revoco presenta erosión en la parte inferior, tocando el suelo, en el resto hay manchas, fisuras, algún desprendimiento, todo ello fruto de la falta de mantenimiento.

El examen realizado ha sido visual

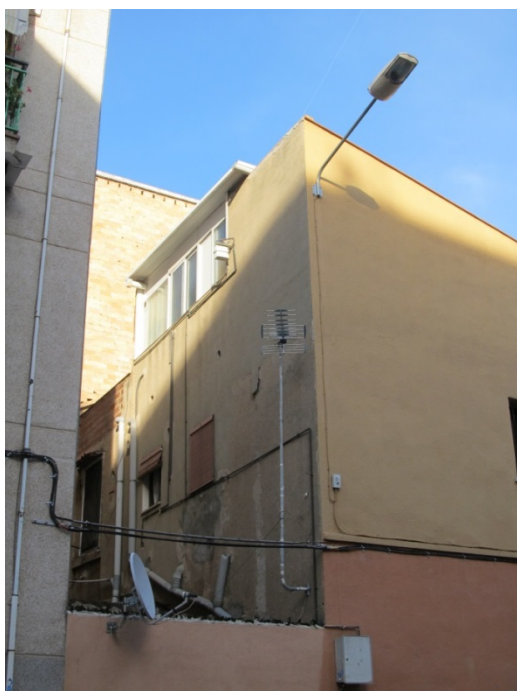
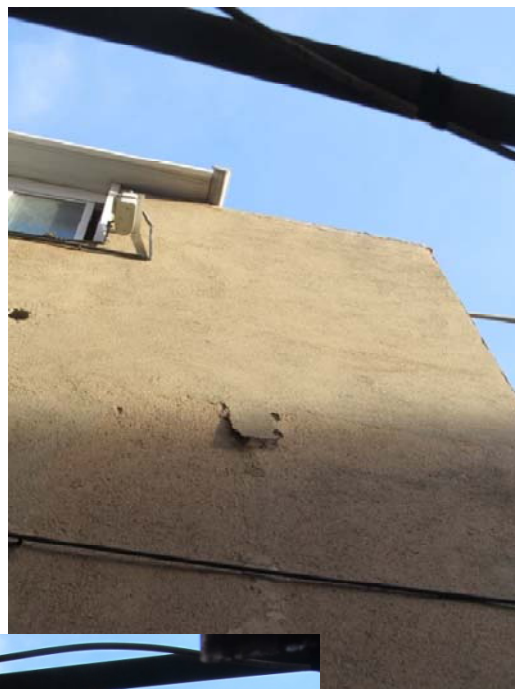
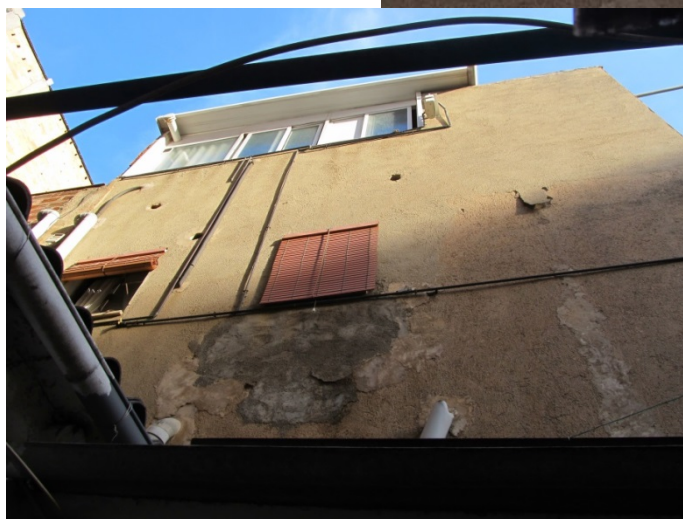
Hay manchas, fisuras, algún desprendimiento, todo ello fruto de la falta de mantenimiento. Las conexiones de los bajantes son deficientes.

El examen realizado ha sido visual

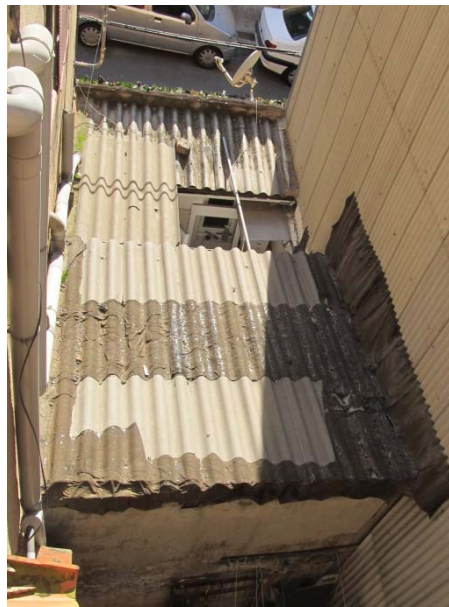
Existen unos cubiertos con la cubierta de fibrocemento i cerramientos de obra, están muy degradados por falta de mantenimiento y conservación.

Los usos son inadecuados, por lo que dado lo descrito anteriormente, se recomienda su retirada.
