PROJECTE D'EXECUCIÓ PER A  
LA REHABILITACIÓ DELS  
EDIFICIS INCLOSOS EN L'ÀREA  
DE CONSERVACIÓ I  
REHABILITACIÓ DEL CARRER  
PIRINEUS ENTRE BRUC I OLOT

PROJECTE DE REHABILITACIÓ DE  
L'EDIFICI SITUAT AL CARRER  
PIRINEUS Nº 88 DE SANTA COLOMA  
DE GRAMENET

## PROJECTE BÀSIC I D'EXECUCIÓ

REHABILITACIÓ DE L'EDIFICI  
SITUAT AL CARRER PIRINEUS Nº 88  
DE SANTA COLOMA DE GRAMENET

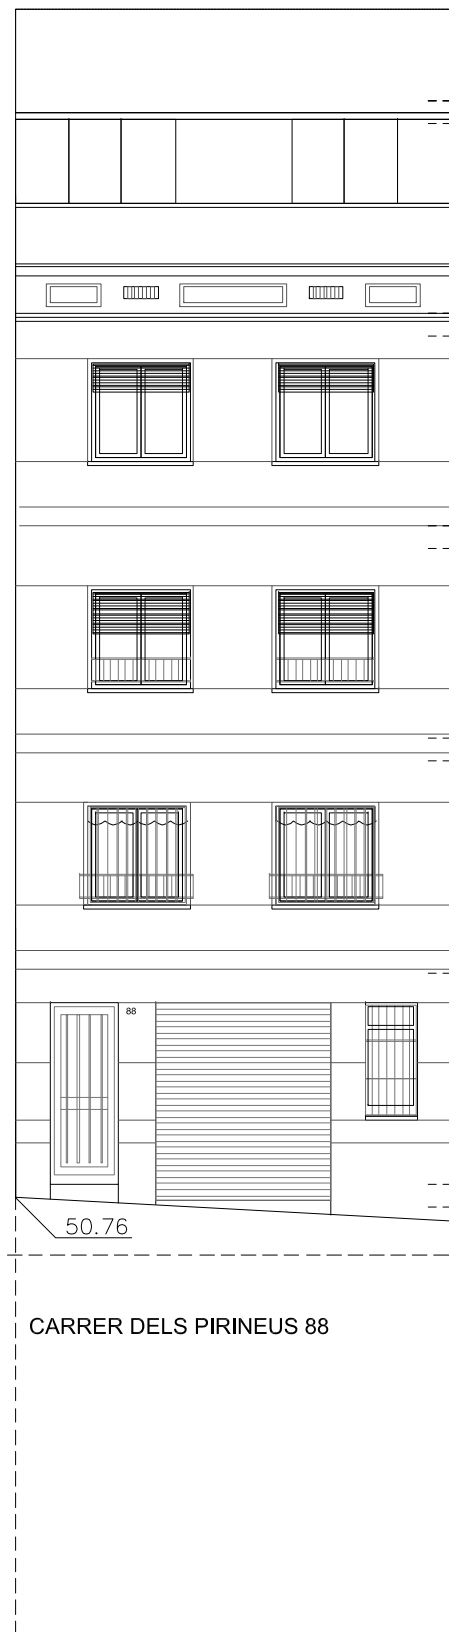
PLANOL NÚM.  
01.01  
EXPEDIENT:  
1084-14

BASTIDA I ACTUACIONS

SECCIÓ FAÇANA PRINCIPAL

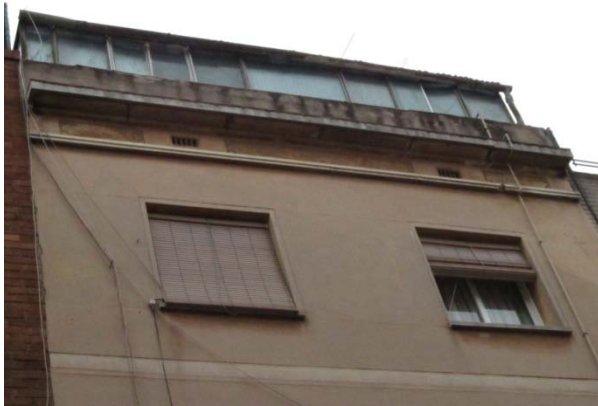
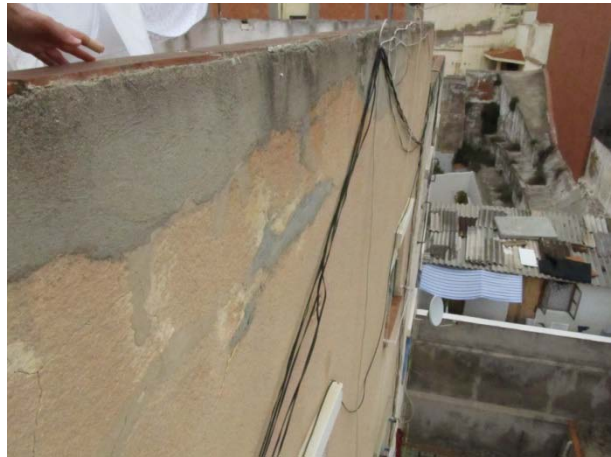
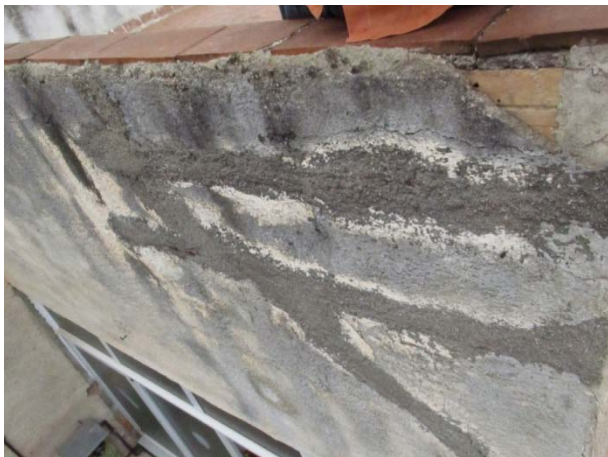
Se observa degradación, abombamiento del revoco , así como manchas y decoloración del revoco, provocado por un lado por la falta de mantenimiento y por otro por la falta de goterón en el acabado final de las paredes.

El examen se ha realizado visualmente.

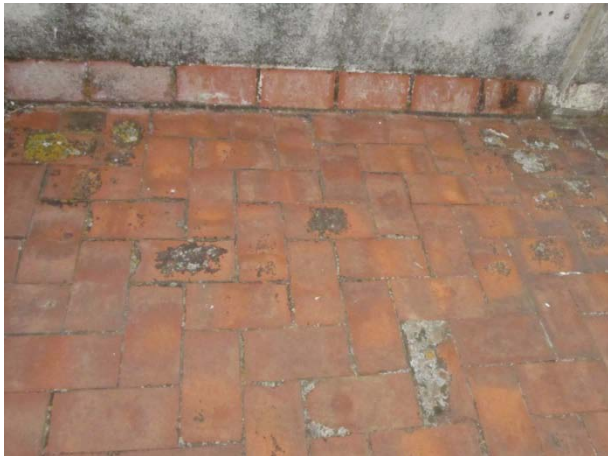
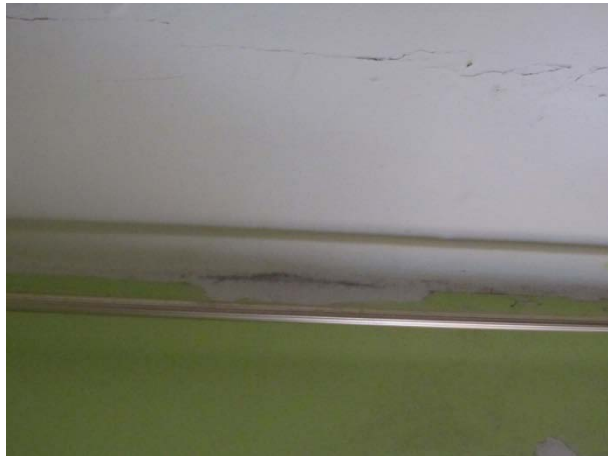
Debido a las deficiencias en la impermeabilización, se han manifestado humedades y aparición de hongos en la vivienda inferior; el pavimento de rasilla está envejecido y con presencia de moho; el antepecho de obra muestra manchas de humedad y decoloración del revoco.

La cubierta manifiesta falta de mantenimiento y conservación, la falta de goterón en el antepecho de obra ocasiona las deficiencias del mismo

El examen se ha realizado visualmente.

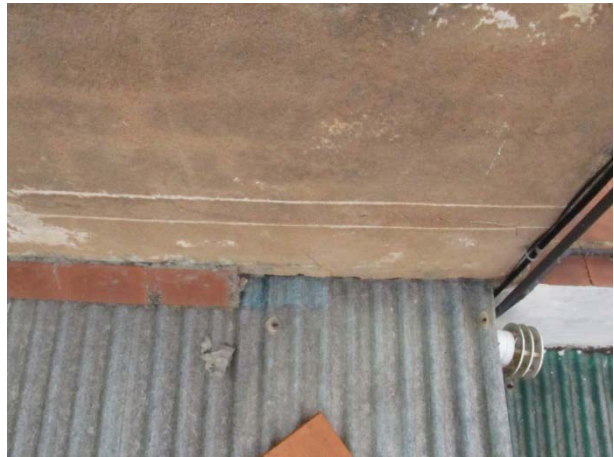
Existe un cubierto de fibra de vidrio que ocupa toda la terraza, cerrado con carpintería metálica, la junta entre el antepecho de la cubierta general y el cubierto está resuelto con un mimbel de rasilla, está desligado del paramento vertical y faltan algunas piezas, lo que posiblemente ocasione humedades en la pared.

El examen se ha realizado visualmente.

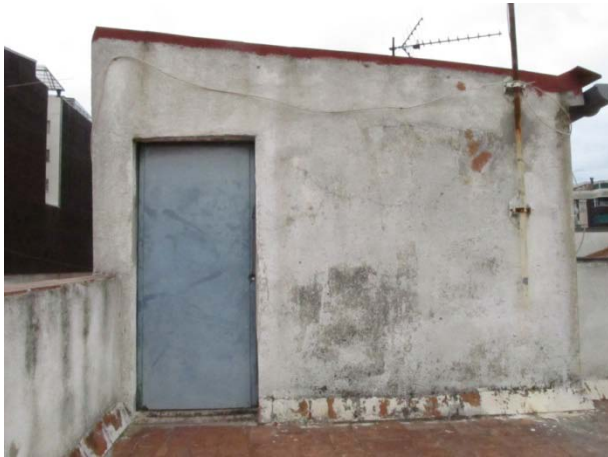
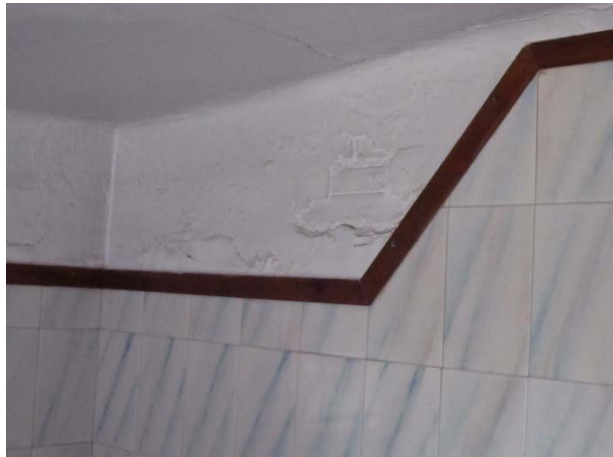
Las paredes del casetón están envejecidas por falta de mantenimiento, están descoloridas con desprendimientos y fisuras; la impermeabilización de la cubierta del casetón es muy deficitaria, ya que en el interior del mismo hay humedades en el techo.

El examen se ha realizado visualmente.

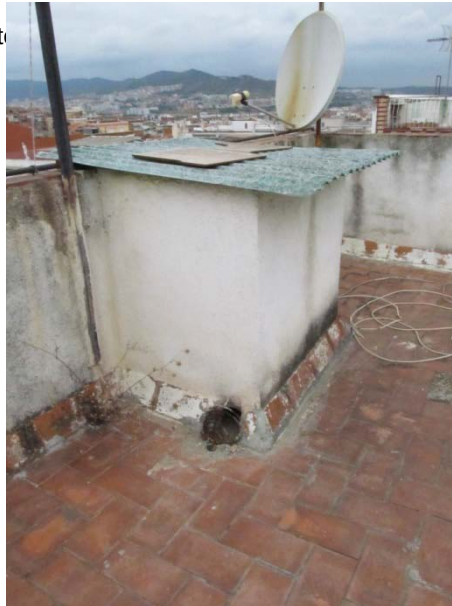
La cubierta del patinejo, de fibra de vidrio, está directamente apoyada sobre las paredes, impidiendo que realice su función de ventilar.

El examen se ha realizado visualmente
